# 平成 27 年台風 18 号による鹿沼市の斜面崩壊・河岸侵食（速報）

現地調査日－2015 年 9 月 11 日

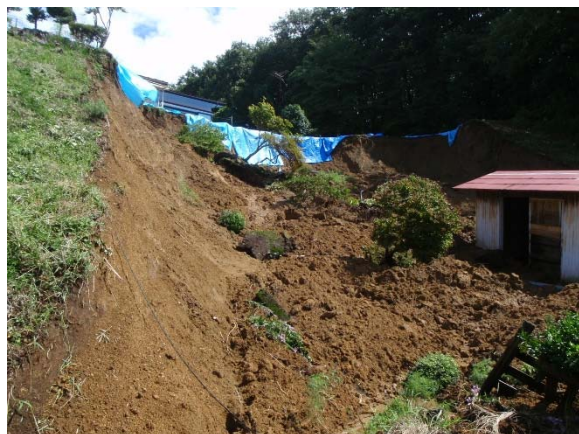
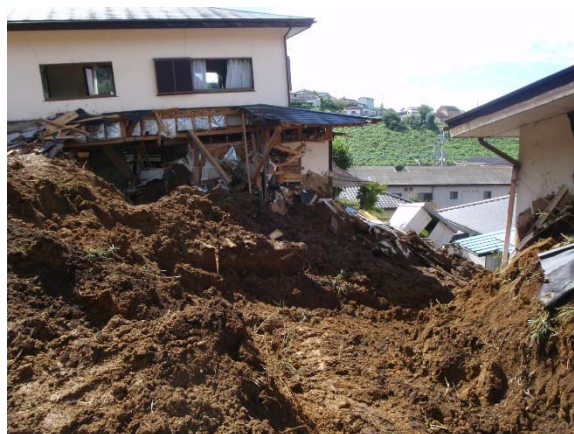
#### 崩壊形状

10 日午前 3 時 50 分ごろ、栃木県鹿沼市日吉町で住宅の裏山の斜面が崩れ、住宅 3 棟に土砂が流入し（朝日新聞デジタル）、死者 1 名、重傷 1 名の被害となった。

最大崩壊深約 5m、崩壊幅が約 10m、崩壊長が約 15m、崩壊面の勾配が約 25°（すべて目視による）

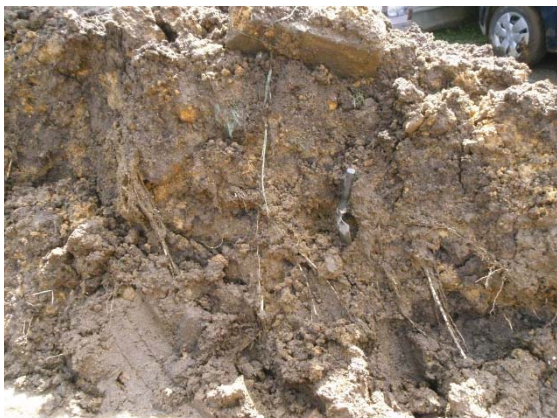
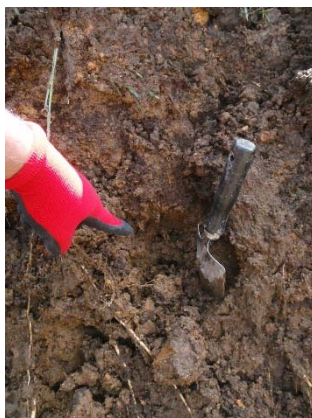
#### 崩土とすべり面の様子

わずかにパミス（軽石）を含むローム質土。すべり面には岩盤が見られない。

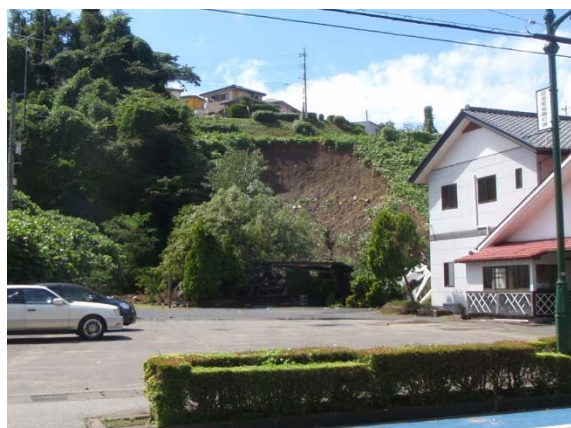
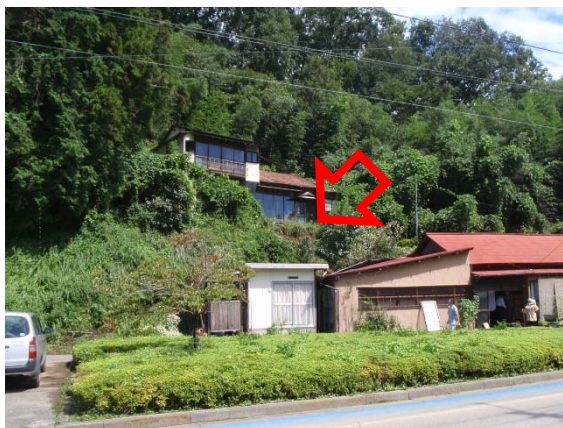
#### その他

付近に 2 カ所の崩壊が確認できた。右写真では、小崩壊の土砂が民家に流入した。

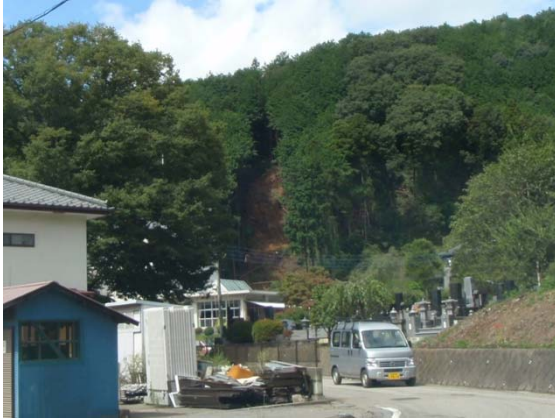
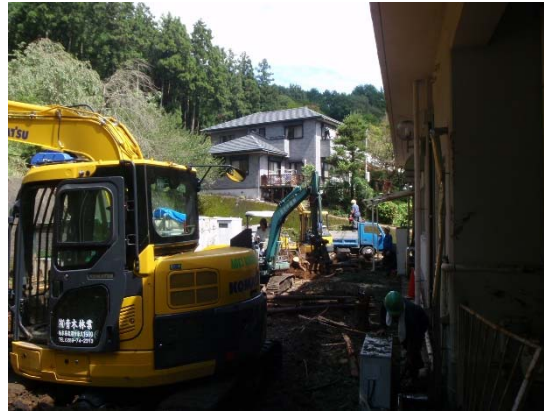
## (2) 鹿沼市油田町南摩小学校

小学校裏の斜面が崩れ、校舎の窓ガラスを突き破って土砂が流入した。

小学校の関係者は9月9日 21時30分頃、校務を終えて帰宅した。隣接するお寺の方が、ガスの配管が切れたと思われるガス漏れの臭いと、大きな音を聞いたため 22:30 頃通報した。以上より、崩壊発生日時は 21 時 30 分から 22 時 30 分までの間と考えられる。

崩壊深約 1m, 崩壊幅約 7m, 崩壊長が約 30m, 崩壊面の勾配が約 35~40° (全て目視) の表層崩壊である。

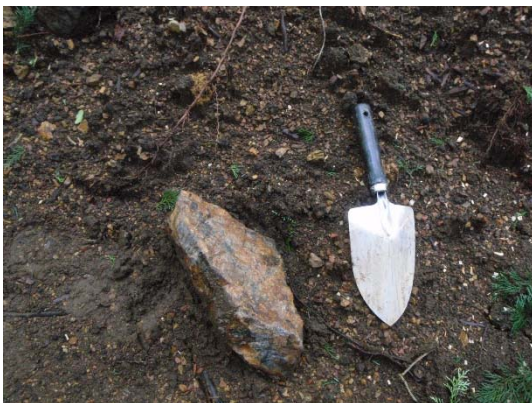
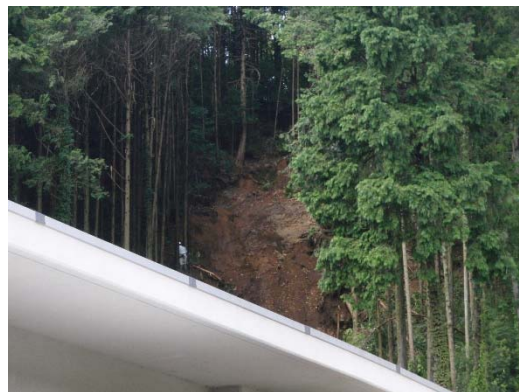
### 崩土とすべり面の様子

ローム質土と堆積岩（ジュラ系足尾帯）の風化土からなる。すべり面の一部に岩盤が露出している。

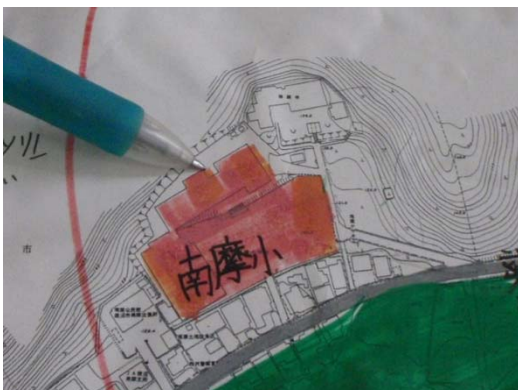
### その他

小学校の関係者によると、斜面を切り土して用地を広げた場所に校舎が建てられたようである。

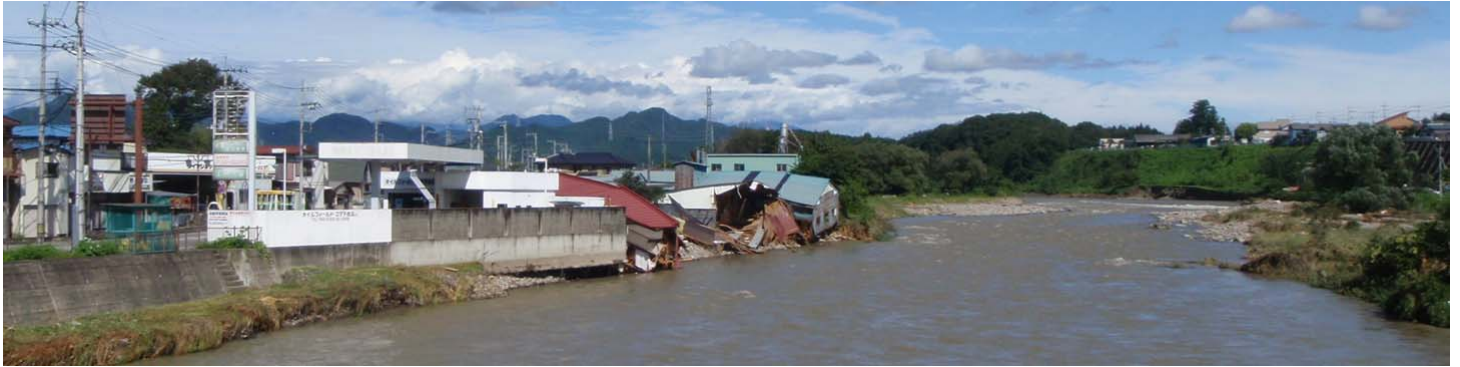
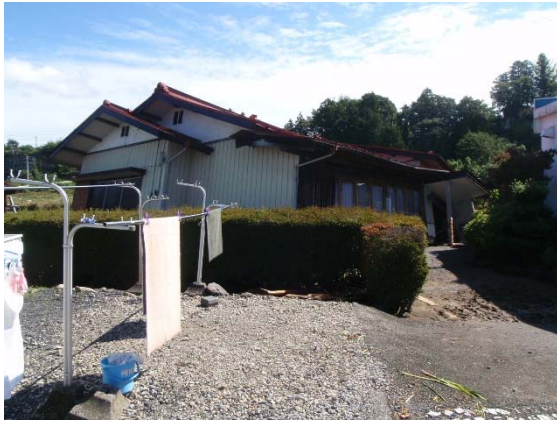
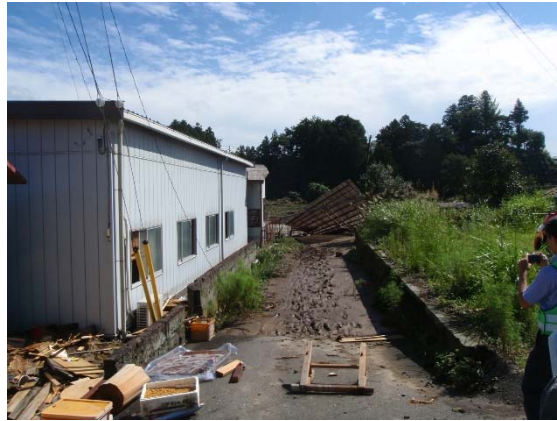
#### (1) 鹿沼市御成橋町(黒川)

黒川の河岸侵食により、民家など3軒が傾くなどの被害を受けた。

被害を受けた家の方の話「9月11日0時頃、増水が酷くなり避難のため家を離れたが、付近の人から2時頃崩れたと聞いた。」

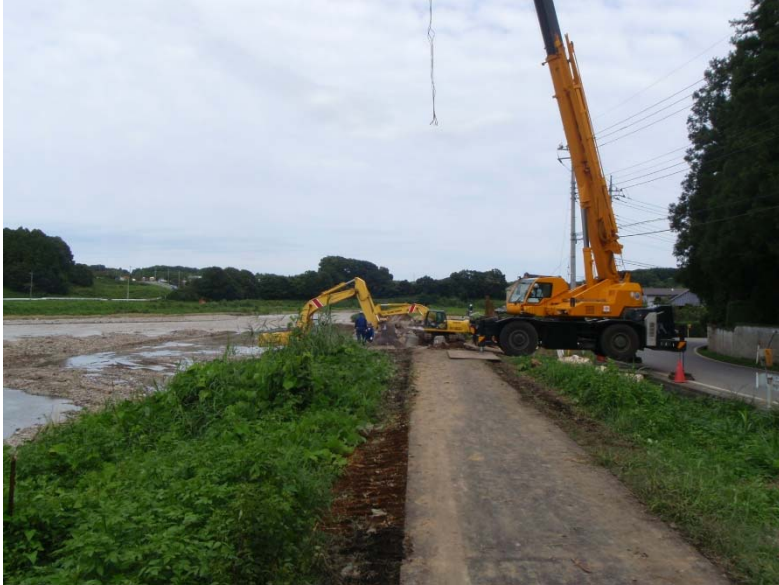
## (2)さくら市早乙女(荒川)

荒川の河岸侵食により，堤防上の歩道が流された．

付近の方によると，9月10日 10時から12時の間に，河岸が徐々に削られたようである．この方は，9日22時頃に橋にある防災無線を通して避難指示があったため，9日22時30分頃避難した．
