2015年7月20日 みなかみ町の斜面崩壊

現地調査日－2015年7月28・29日

調査員－若月 強・竹田 尚史・青木慎弥・佐藤昌人（水土砂ユニット）
山田 隆二・飯田 智之（災害リスクユニット）

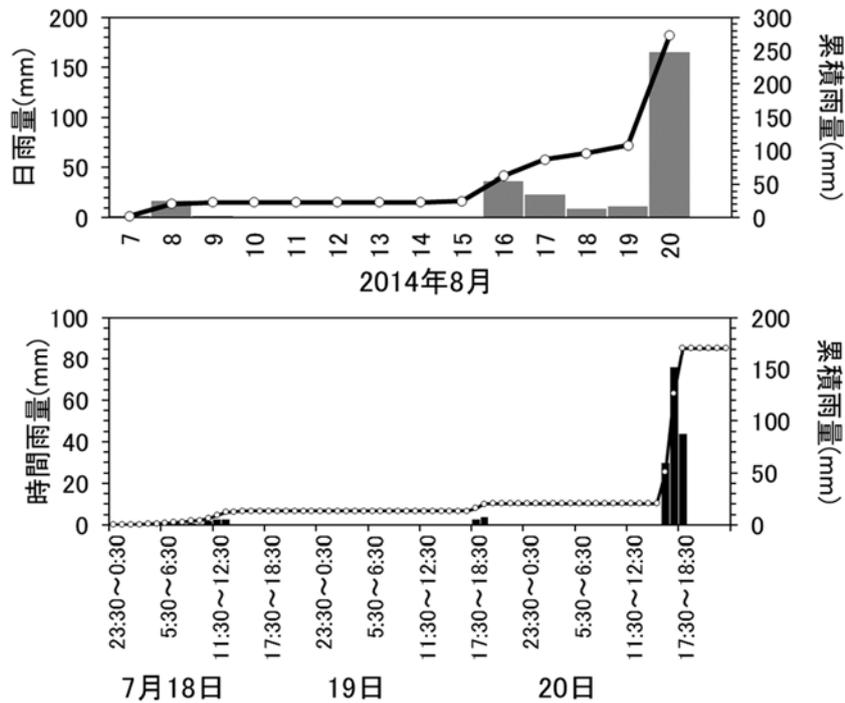
図 3. A 崩壊地付近の降雨状況(国交省解析雨量から作成). (上)日雨量, (下)時間雨量.

A崩壊地付近における、降雨(国交省解析雨量)の経時変化を図3に示す。強い降雨は20日16時前から降り始め、20日16時30分から17時30分までの1時間に80mm、その前の1時間に34mmを記録した(15:30-16:00 7mm, 16:00-16:30 27mm)。すなわち、崩壊発生時(17時20分頃)までの約1時間半の間に110mm程度の降雨があったと推定される。また、先行降雨に関しては、前日までの6日間(7/14-19)雨量が82mm、前日までの13日間(7/7-19)雨量が108mmであった。

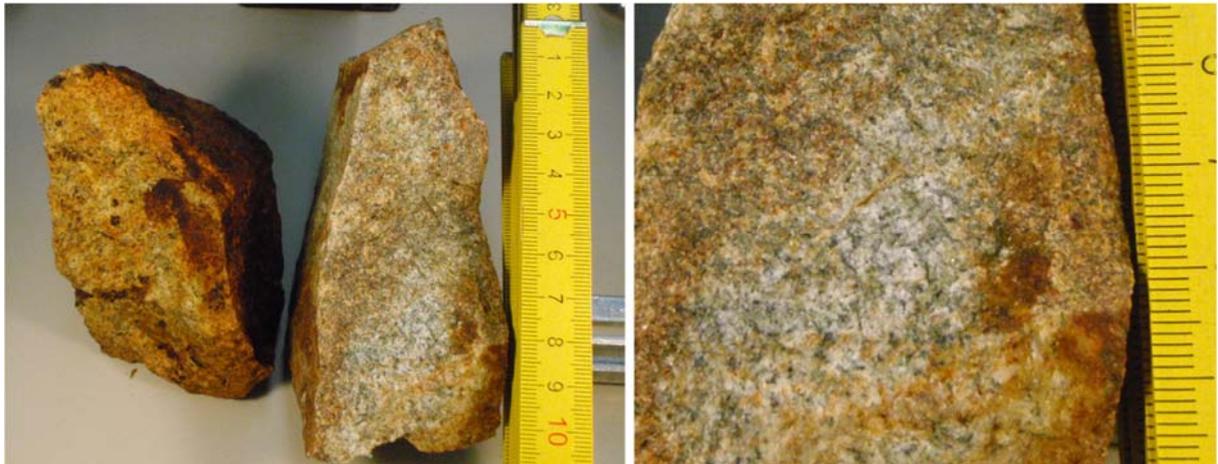
写真 1. 崩壊地 A の基盤岩石(崩壊面に露出する風化岩盤)

A崩壊地は、若干フォルンフェルス化した土合花崗閃緑岩の分布域に形成されているようである。写真1に示すように構成鉱物は細粒でありやや斑状組織を示す。

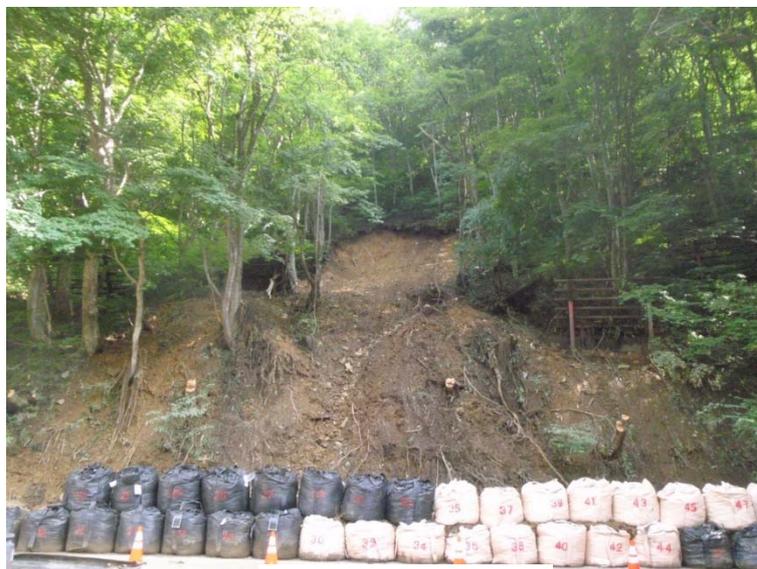
写真 2. 崩壊地全景.

その結果、崩壊は、斜面上部（150729-1 より上部）の急勾配斜面ではなく、斜面下部（150729-1 より下部）の緩勾配斜面で発生したことがわかった。崩壊地の斜面勾配は 37.6° 、崩壊厚は約 1.2m（崩壊深は約 1.5m）、崩壊長は約 20m、崩壊幅は約 15m であった。

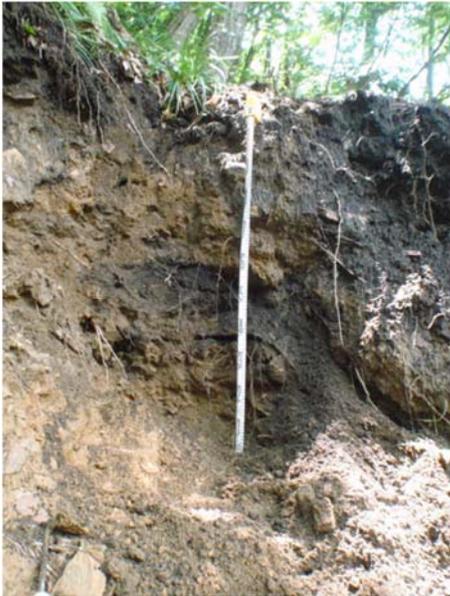
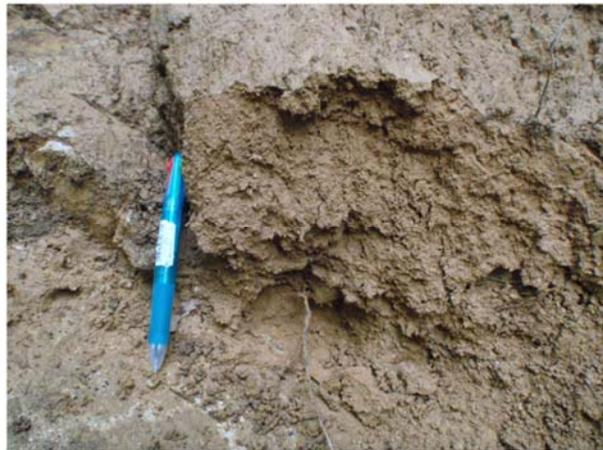
トレンチ観察によると、崩壊地の表層土層である運積土は、礫混ざり土である（図 4 の TEST SITE(soil layer)、写真 5 左）。土壤硬度（山中式）は 1.4 kg/cm^2 とかなり小さく、透水性はかなり大きいと考えられる。写真 5 左の地表面から 50～60cm の深度にある黒色の腐植土は運積土によって埋積されている。一方、すべり面の土層は粘土質であり、表層土層と同様に運積土と考えられる（図 4 の TEST SITE(slip plane)、写真 5 右）。土壤硬度（山中式）は 3.3 kg/cm^2 と小さいことから、せん断強度が小さくて透水性が大きいと考えられる。なお、崩壊面には、岩盤が露出している場所が、崩壊面内上部を中心に崩壊面の約 10～20%存在する。

写真 5. (左)表層土層(運積土), (右)すべり面の土層(運積土).

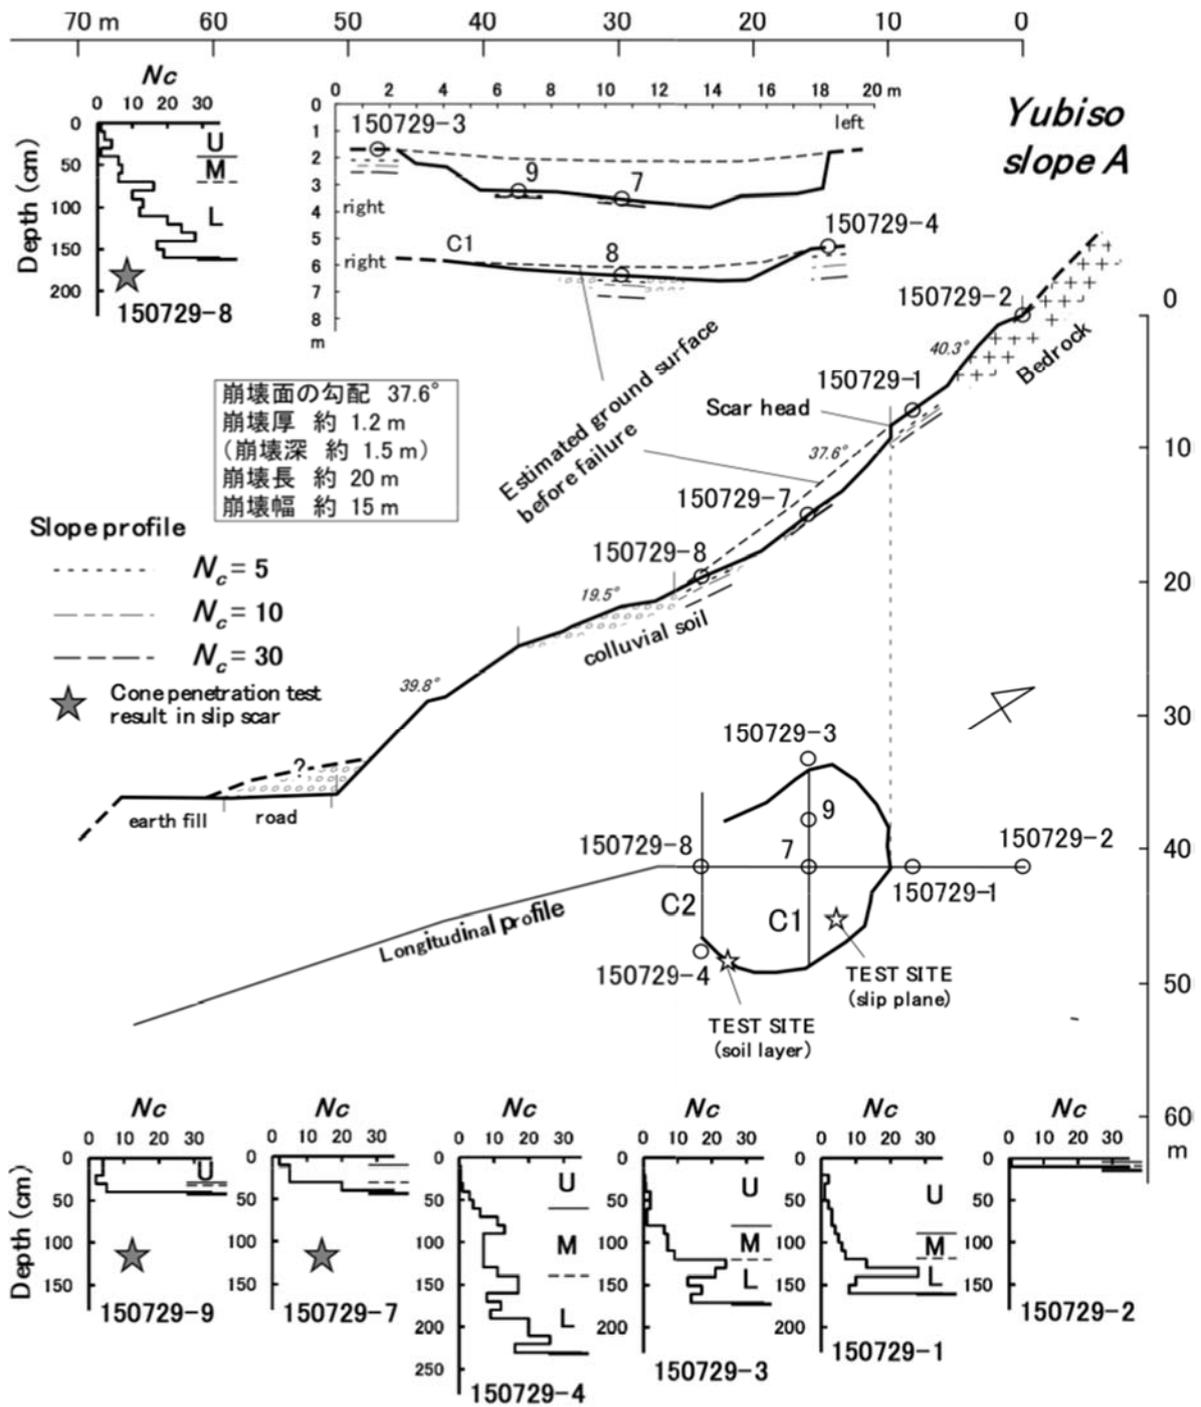
図 4. A 崩壊地の崩壊形状と土層構造.

簡易貫入試験から、崩壊面（150729-7, 9）には軟弱な U 層（運積土）と M 層（運積土主体で風化土も含む）がほとんど存在しないことが分かる。150729-8 は崩壊面内にもかかわらず、U 層と M 層が若干厚くなっているが、これは崩土である。一方、崩壊地以外（非崩壊部）の土層に関しては、崩壊地に隣接する 150729-1, 3, 4 の土層には、0.6～0.9m の U 層、0.3～0.8m の M 層、1.2～1.4m の U+M 層が存在している。このことから、M 層がすべり面（崩壊面）になってその上部の U 層と M 層のほとんどが崩れ落ちたと考えられる。非崩壊部の U+M 層の厚さ 1.2～1.4m は、崩壊形状から推定した崩壊深 1.5m とほぼ一致する。また、崩壊面の土層（150729-7, 9）には L 層がほとんど存在していないことから、崩壊面より深部への雨水の浸透はかなり困難であったと考えられる。

斜面部位による土層厚の差異に関して、150729-2, 1, 3, 4 の順に斜面下部に向かうほど、土層（ここでは U+M+L 層、又は M+L 層）が厚くなっていることがわかる。この範囲では、斜面下部に向かうほど緩勾配になっているため表面侵食は不活発であると考えられる。そのため、斜面下部には運積土（U 層～M 層）が溜まるとともに、風化残積土（M 層下部～L 層）が発達したと考えられる。150729-8 の L 層が厚いのは、斜面下方に位置するためであろう。なお、崩壊面より上部斜面は著しく急勾配であり、樹木は密に生えているものの、地表面には岩盤が露出している場所が多い。
