2017 年（平成 29 年）7 月の豪雨により九州北部地方（福岡県・大分県）および 島根県で発生した土砂・洪水災害の現地調査報告

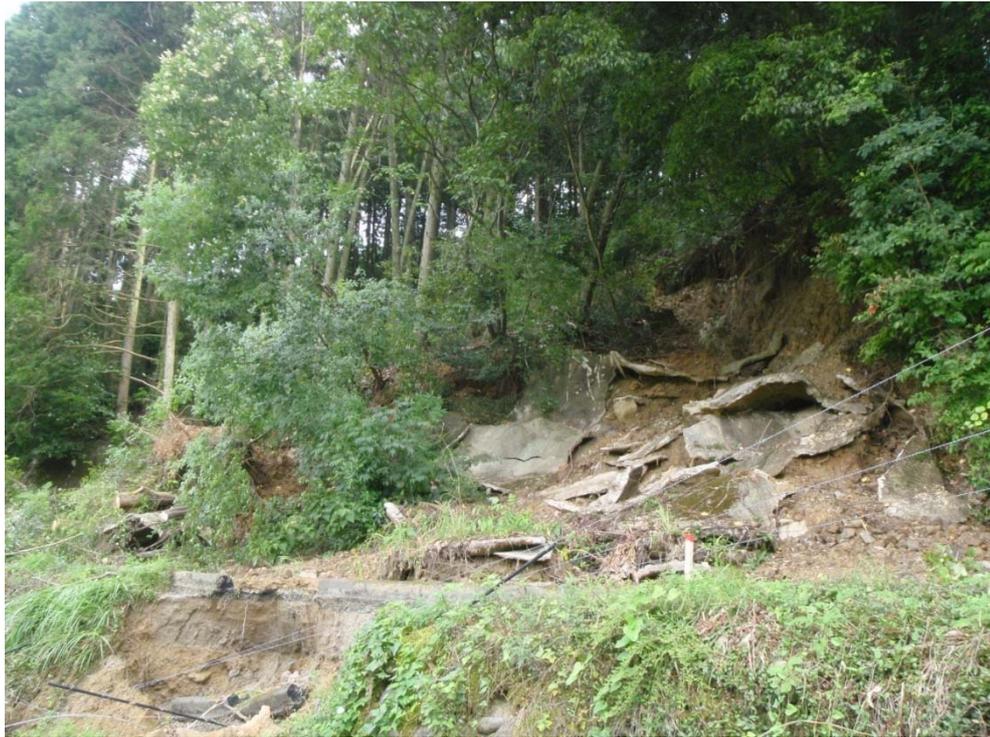
- ・ 北緯33° 24' 11" 東経130° 46' 53"
- ・ 擁壁のあった道路脇の斜面が幅約10 m、長さ約5 mにわたって崩壊している(写真1)。
- ・ 崩壊深は1~2 m程度で、基盤岩である三郡変成帯の泥質片岩の風化土層中にすべり面をもった表層崩壊である(写真2、3)。
- ・ 対岸斜面で発生した幅約20~40 m、長さ約110 mの比較的大規模な崩壊(写真4)も、同じ泥質片岩からなる斜面であり、崩壊発生形態も類似したものと考えられる。

写真1 朝倉市黒川地区宮園で発生した斜面崩壊地の様子：擁壁のあった道路脇の斜面が幅約10 m、長さ約5 mにわたって崩壊している。背景図は国土地理院・地理院地図。

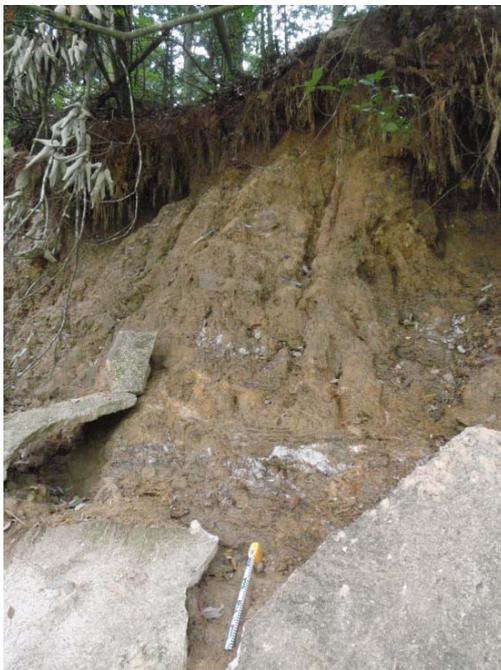
写真2 崩壊すべり面に露出した基盤岩
①：地表より2～3 mまでは基盤岩の風化土層で、それより下位に三郡変成帯の泥質片岩が露出している。

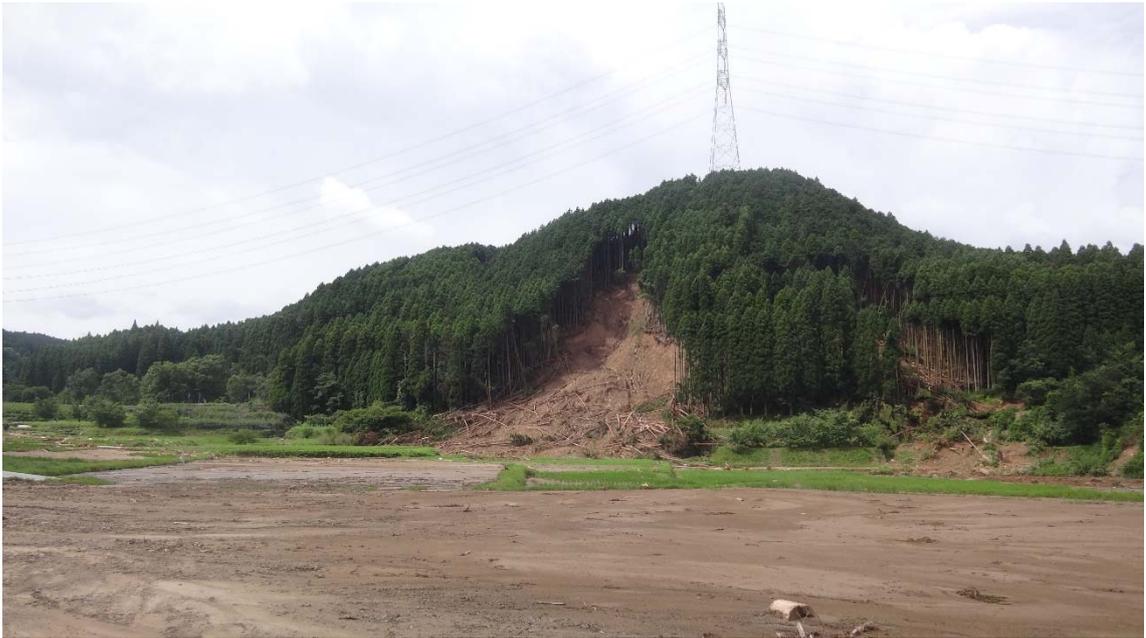
写真4 写真1の崩壊地の対岸で発生した斜面崩壊地の様子：写真中央では、表層の風化土層が幅約20~40 m、長さ約110 mにわたって崩壊している。崩壊深は頭部滑落崖では1 m程度とみられるが、斜面中腹の楔形に削剥された箇所はそれよりもやや深い。

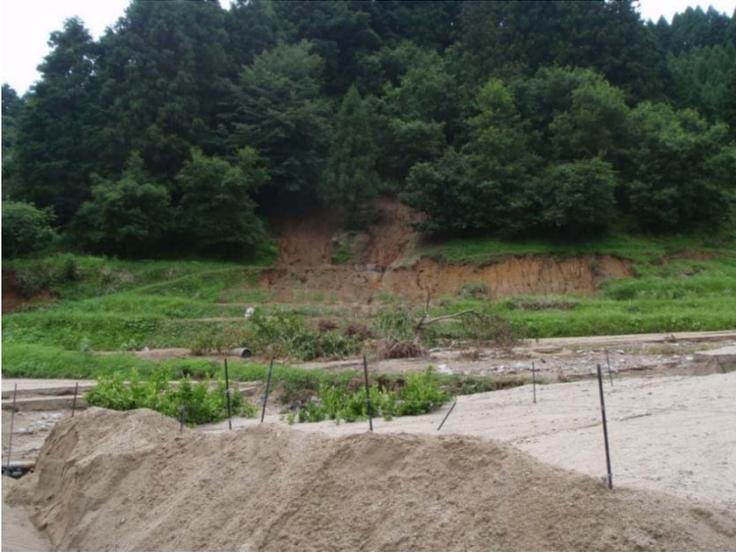
- ・ 北緯 33° 24′ 11″ 東経 130° 46′ 53″
- ・ 圃場脇の斜面が幅約 6 m、長さ約 8 m にわたって崩壊している（写真 5）。
- ・ 崩壊深は 1 m 程度で、基盤岩である杷木花崗閃緑岩の風化マサ土層中にすべり面をもった表層崩壊である（写真 6）。
- ・ 近傍の花崗閃緑岩からなる斜面では、崩壊深 2~3 m、幅約 20~40 m、長さ約 60 m の比較的大規模な表層崩壊が発生している（写真 7）。

写真 5 朝倉市杷木赤谷地区杷木赤谷で発生した斜面崩壊地の様子：圃場脇の斜面が幅約 6 m、長さ約 8 m にわたって崩壊している。

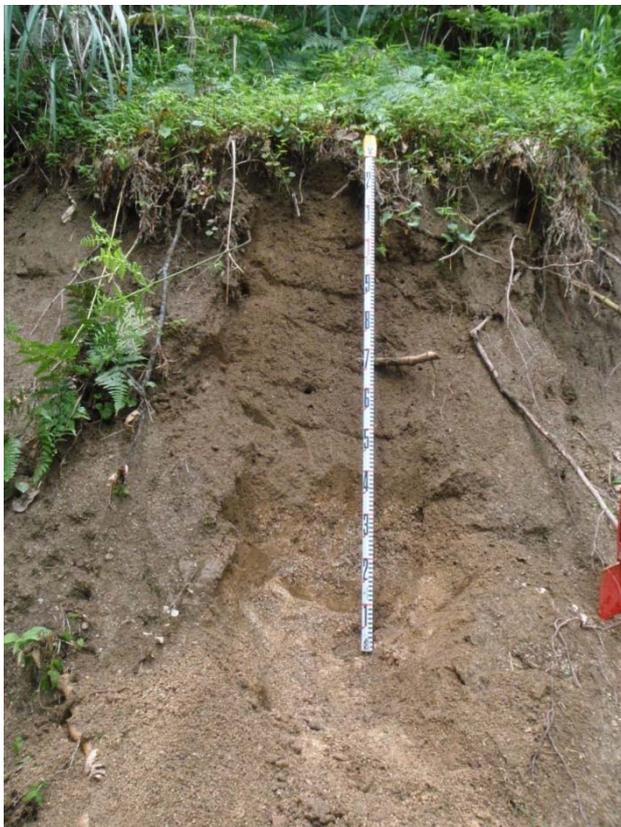
写真 6 崩壊すべり面に露出した花崗閃緑岩の風化土層

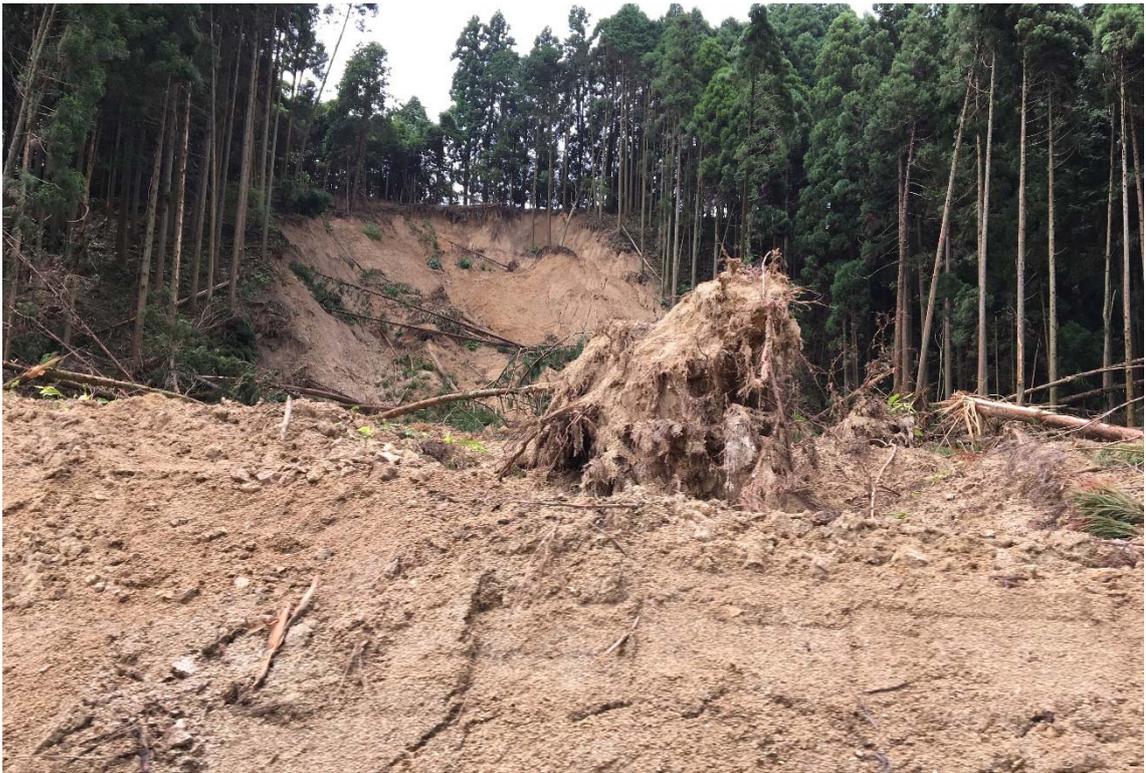
写真7 写真5の崩壊地の近傍で発生した斜面崩壊地の様子：花崗閃緑岩からなる斜面が幅約20～40m、長さ約60mにわたって崩壊している。崩壊深は2～3m程度とみられる。

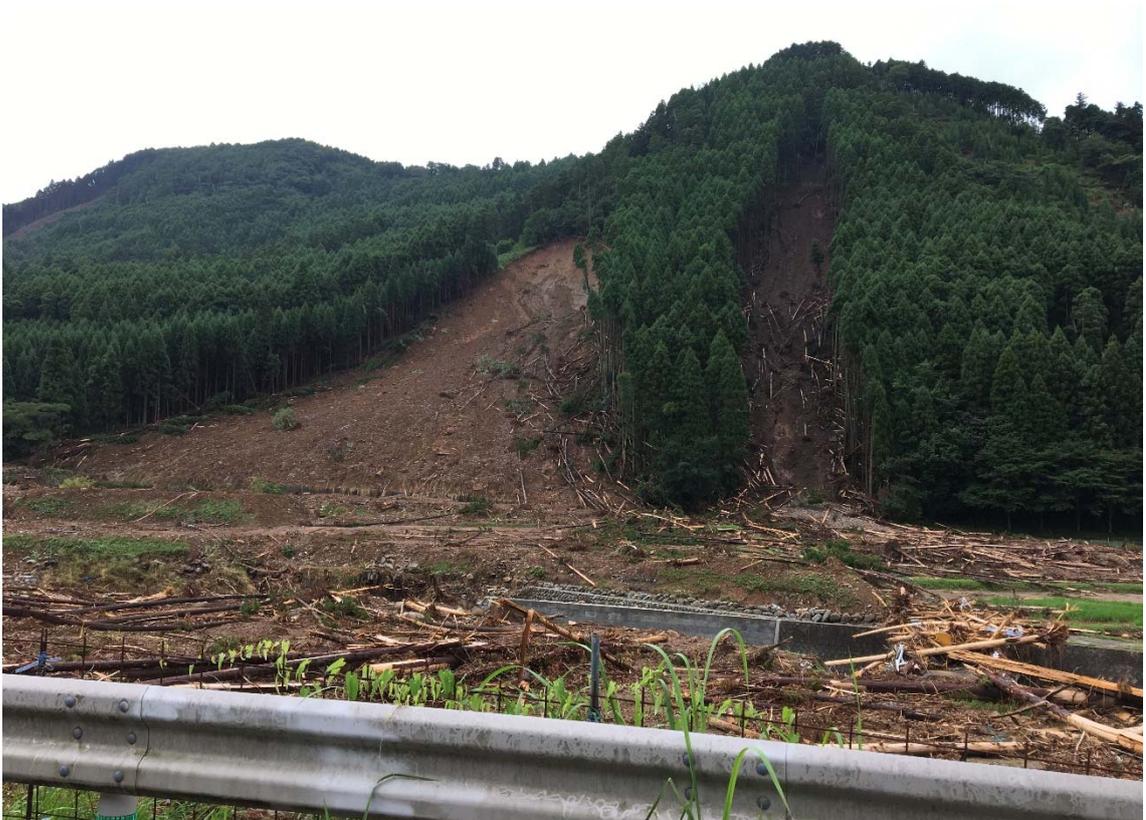
写真 8 日田市鶴河内地区鶴河内で発生した斜面崩壊地の様子

- ・ 北緯 33° 22′ 49″ 東経 130° 54′ 2″
- ・ 大肥川流域の鶴河内川本川左岸にある比高約 90～110 m の斜面（鶴河内川本川現河床から崩壊が発生した斜面の頂部までの比高は約 180 m）で 2 箇所の崩壊が発生している。写真左の崩壊についてみると、表層の風化土層が幅約 40～70 m、長さ約 170 m にわたって崩壊している（写真 8）。
- ・ 崩壊深 1 m 程度の浅いすべり。地質分布図より火山岩類からなる斜面と考えられるが、基盤岩の岩種は遠望では確認できない。

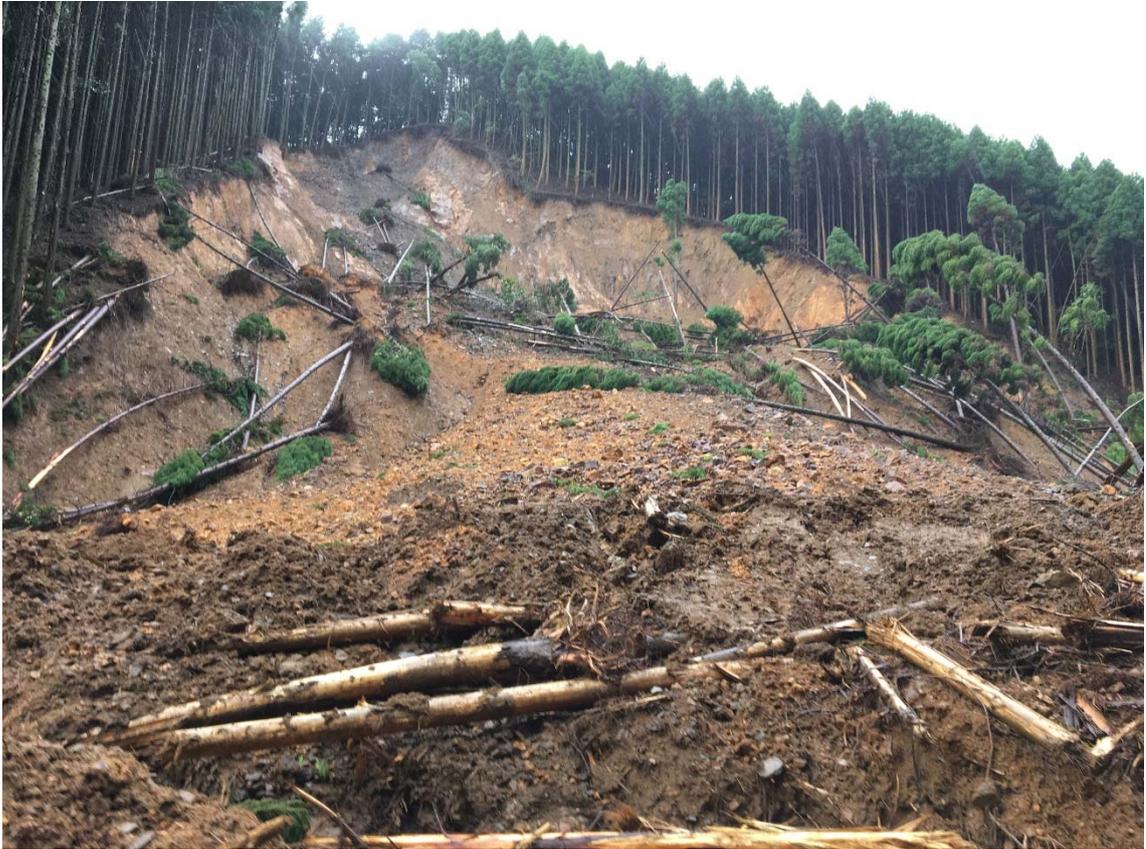
写真 9 日田市鶴河内地区鶴城町で発生した斜面崩壊地の様子

- ・ 北緯 33° 24′ 28″ 東経 130° 54′ 7″
- ・ 大肥川流域の鶴河内川左支川左岸にある比高約 60 m の斜面（鶴河内川左支川現河床から崩壊が発生した斜面の頂部までの比高は約 90 m）斜面が幅約 20～60 m、長さ約 90 m にわたって崩壊している（写真 9）。
- ・ 崩壊深は 5 m 以上とやや深く、崩壊すべり面に白色を帯びた岩盤面が露出している（基盤岩表面の風化により黄褐色～橙色に変色した岩片や土層が崩土に多く混じっている

ものとみられる)。地質分布図より火山岩類からなる斜面と考えられるが、基盤岩の岩種は遠望では確認できない。

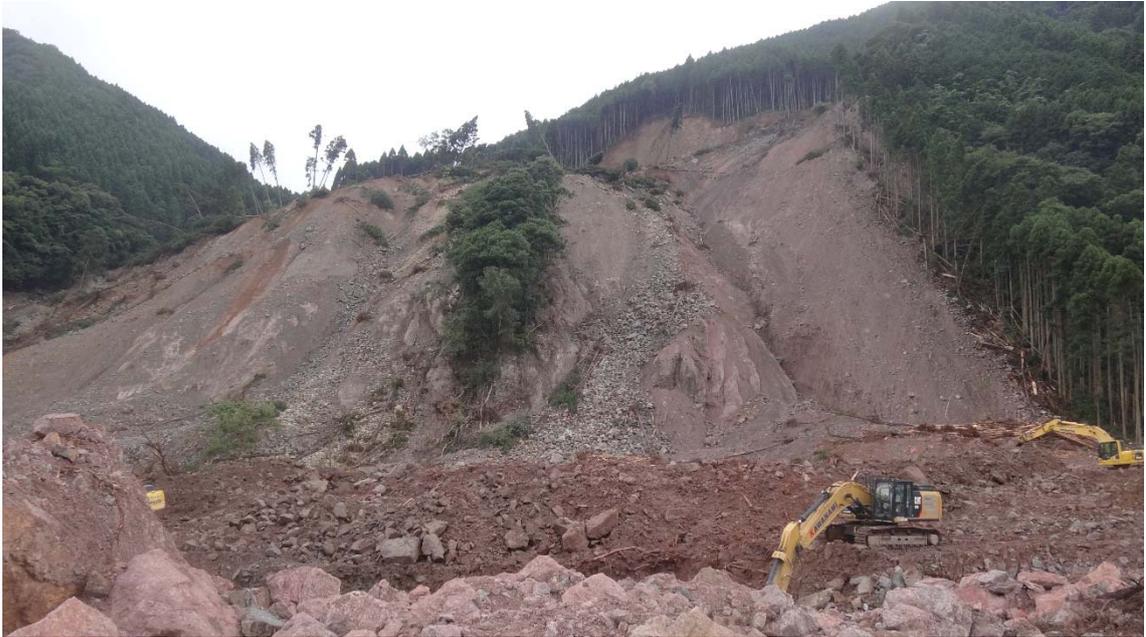
- ・ 北緯 33° 23′ 20″ 東経 130° 56′ 6″
- ・ 小野川本川右岸にある比高約 180 m の斜面（小野川現河床から崩壊が発生した斜面の頂部までの比高は約 400 m）が幅約 150～250 m、長さ約 350 m にわたって崩壊している（写真 10～12）。崩壊斜面の中腹に棚状の地形があって、その背後の頭部滑落崖面に数 m 大の巨礫が主体の崩積土とみられる層が認められることから（写真 12）、斜面上部にあった崩積土が滑落したのではないかと推測される。
- ・ 崩土は小野川の対岸にあった集落まで到達しており（写真 13）、小野川の河道を完全に閉塞した。7 月 18 日の調査時には、重機による掘削作業が進み、河道閉塞した箇所は通水している（写真 14）。
- ・ 崩土の中には風化によって表面が赤色化した安山岩—デイサイト質の溶岩及び火山碎屑岩の礫が多く含まれている（写真 15）。礫径は最大でも 1 m 程度である。

写真 10 日田市小野地区椰野で発生した斜面崩壊地の様子①：崩壊斜面の中腹部から下部にかけて赤色を帯びた岩盤面が露出する。

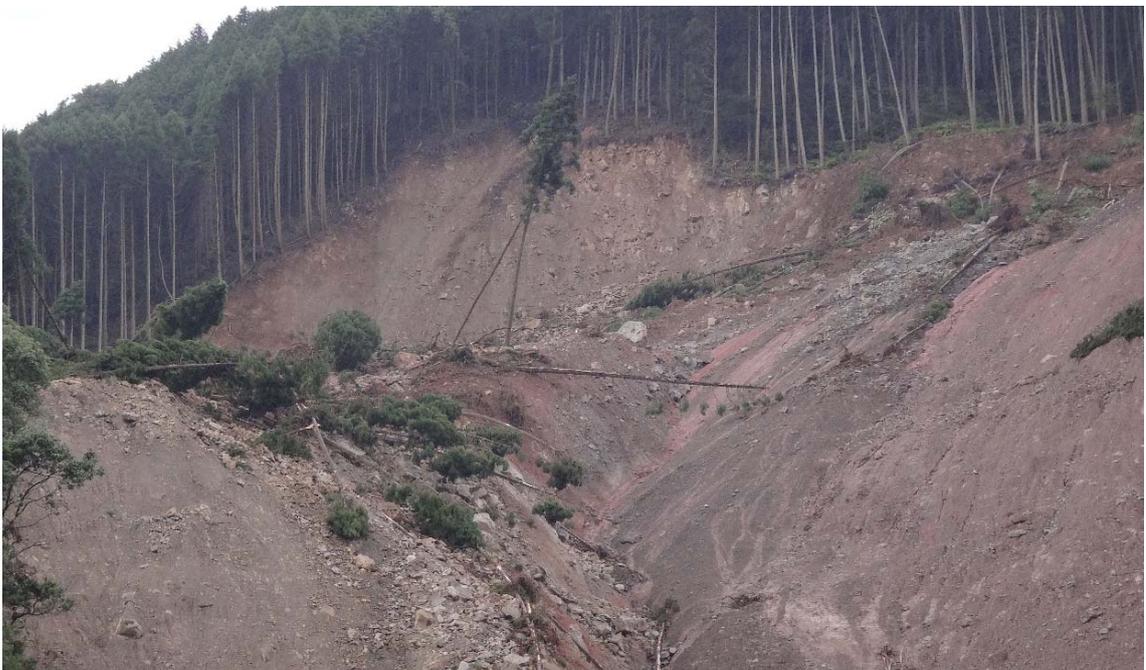
写真 11 日田市小野地区椰野で発生した斜面崩壊地の様子②：崩壊地の頭部滑落崖面に数 m 大の巨礫が主体の層（崩積土）が露出する。

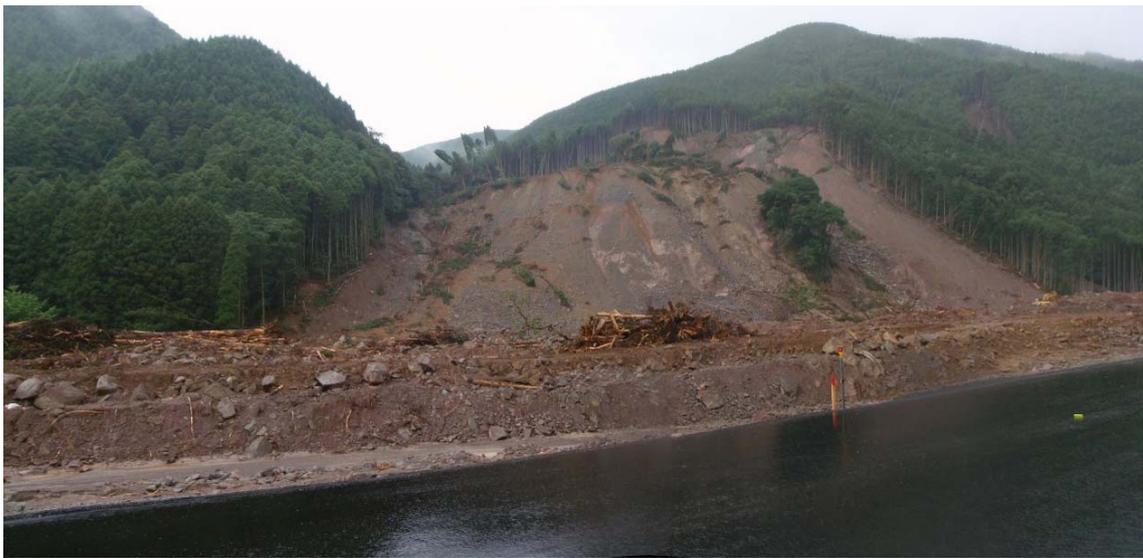
写真 12 日田市小野地区椰野で発生した斜面崩壊地の様子③：今回の崩壊で発生した土砂は向かって右側の楔形に削剥された箇所と左側の棚状地形をはさむ箇所の二手に分かれて滑落したものと推測される。

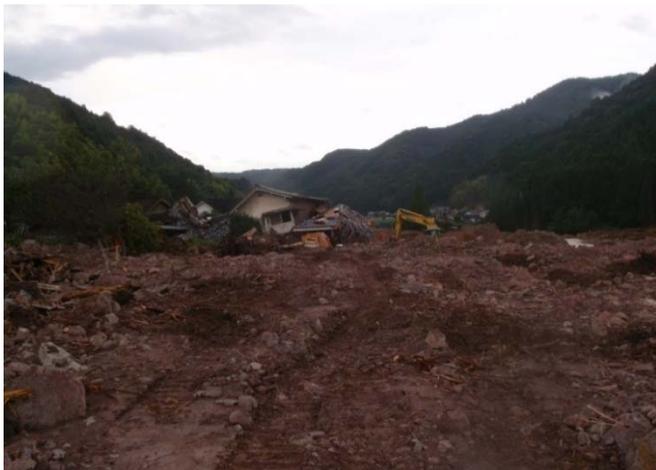
写真 13 日田市小野地区椰野で発生した斜面崩壊地の様子④：小野川の対岸にあった椰野集落の住家が崩土によって破壊されている。

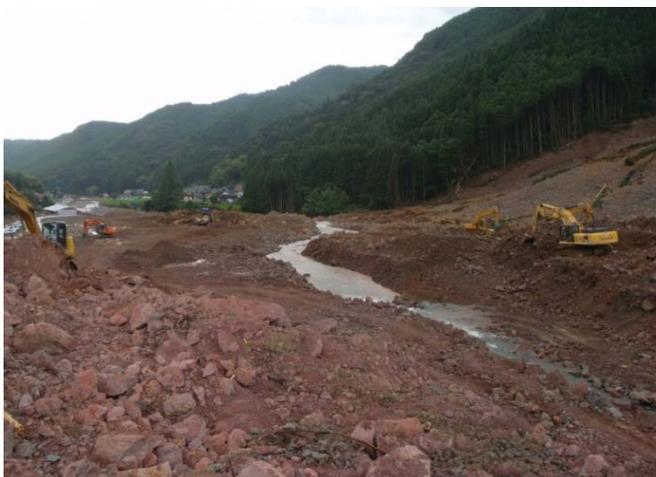
写真 14 日田市小野地区椰野で発生した斜面崩壊地の様子⑤：7月18日の調査時には重機による掘削作業が進み、河道閉塞した箇所が通水していた。

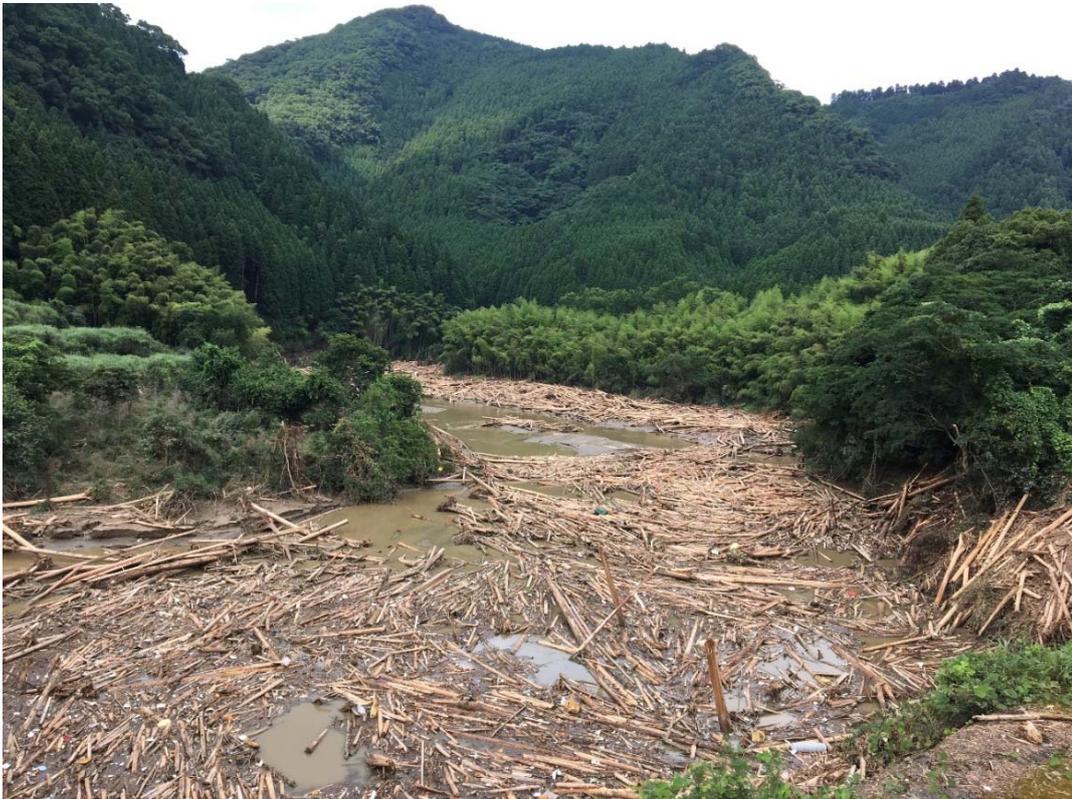
- ・ (1) -1 本川の寺内ダム湛水域（朝倉市黒川地区黒川呑吉、矢野竹）
- ・ 北緯 33° 26′ 13″ 東経 130° 44′ 50″
- ・ ダム上流域（約 50.0 km²）から流出してきた数百～数千本の流木がダム湛水域に漂流している（写真 16、17）。
- ・ 上流域の大部分がスギ・ヒノキ・サワラなどの植林地となっており、流木に含まれる材も大半が植林木の幹である（写真 16）。
- ・ なお、7 月 18 日の調査時には、ダム湛水域内の流木の撤去作業が始まっており、近傍の駐車場に設けた仮置き場で木材の仕分けが行われていた（写真 18、19）。

写真 16 佐田川本川・寺内ダムの湛水域に漂着した流木群①：スギなどの植林木の幹が大半を占める。

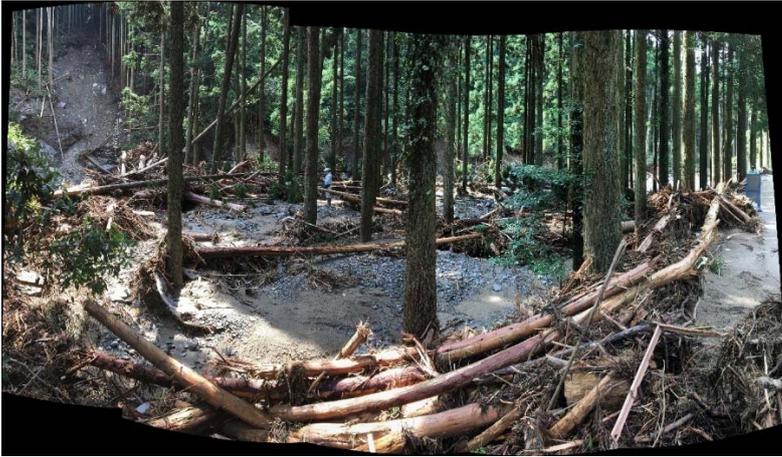
- ・ (1) -2 支川上・中流部（朝倉市黒川地区黒川）
- ・ 北緯 33° 25′ 27″ 東経 130° 46′ 5″（佐田川支川中流部の河川蛇行区間）
- ・ 河川蛇行区間での内岸側にあった植林地内に 30～50 本程度の流木が土砂とともに堆積している（写真 20）。対岸（外岸）側の斜面崩壊などの影響で、流心が内岸側に逸れた上に、立木が障害となって流木や流砂が捕捉されたものと推測される。
- ・ 流木群の中には径 40 cm を超える大径木も含まれており（写真 21）、樹木の成長が進み壮齢林となった植林地でも斜面崩壊が発生していたことがわかる。
- ・ 北緯 33° 24′ 28″ 東経 130° 46′ 54″（佐田川支川上流部にある小流域の谷出口）
- ・ 多数の流木を巻き込んだ土石流が谷出口にあった住家を破壊している（写真 22）。
- ・ 土石流堆積物上には径 1 m 程度の赤色の火山岩巨礫が点在している（写真 23）。
- ・ 北緯 33° 24′ 14″ 東経 130° 46′ 48″（佐田川支川を横切る橋梁）
- ・ 橋梁の上流側に 100～150 本程度の流木が集積しており、周囲にある農地（ビニールハウス）や道路を破壊している（写真 24）。

写真 20 佐田川支川河
岸に土砂とともに
堆積した流木群
①：スギなどの植
林木の幹がほとん
どで、樹皮や枝葉
が付いたままの状
態で運ばれてきた
ものが多い。

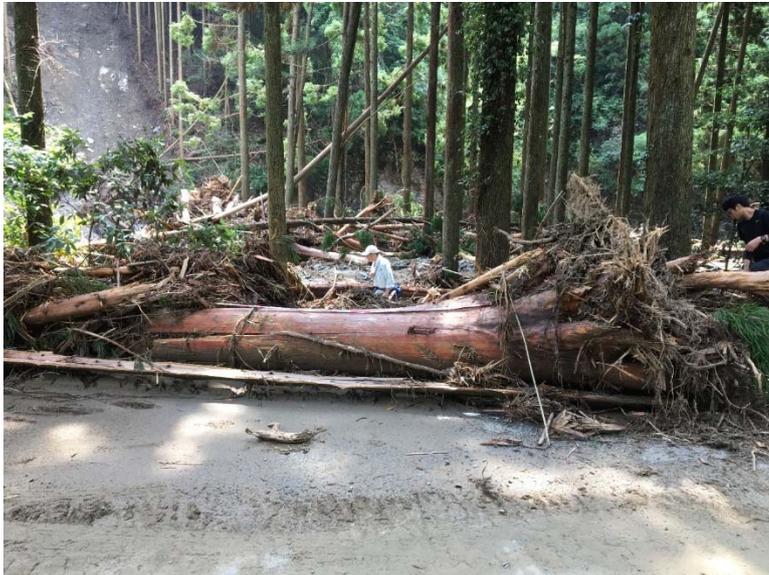
写真 21 佐田川支川河
岸に土砂とともに堆積
した流木群②：径 40 cm
を超える大径木も流出
してきている。

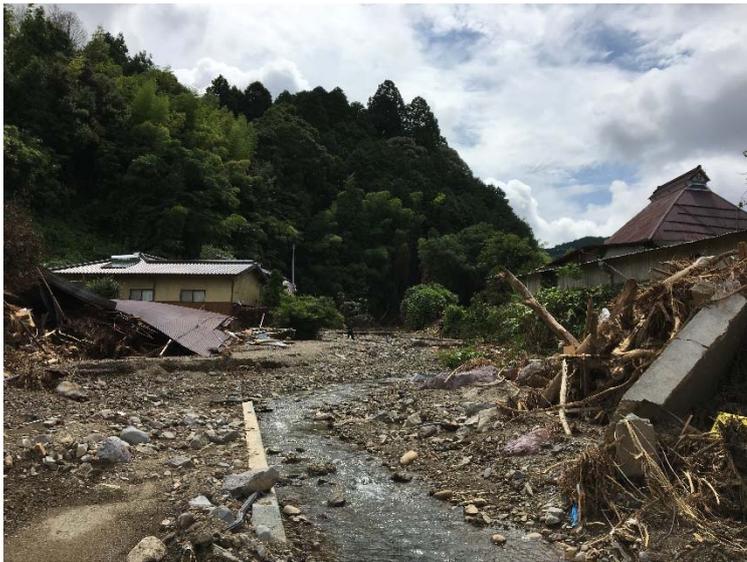
写真 22 佐田川支川における土砂と流木群の堆積状況①：多数の流木を巻き込んだ土石流が谷出口にあった住家を破壊している。

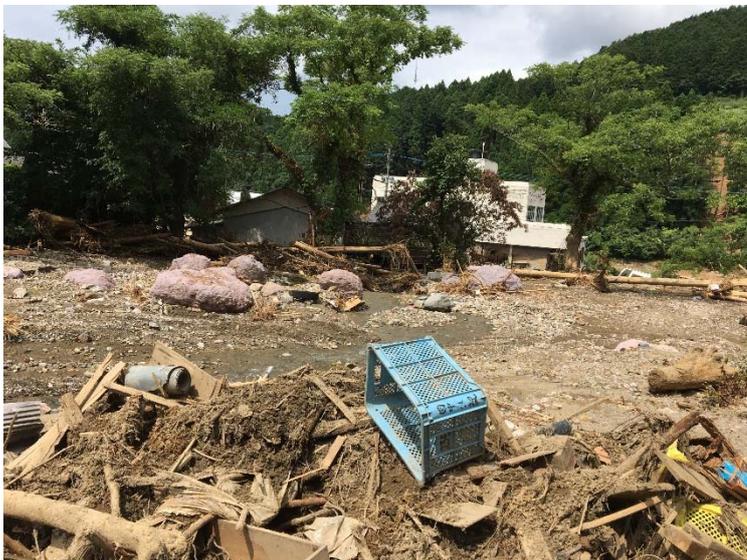
写真 23 佐田川支川における流木群の堆積状況②：土石流堆積物の中には径1m程度の赤色の火山岩巨礫が混じる。

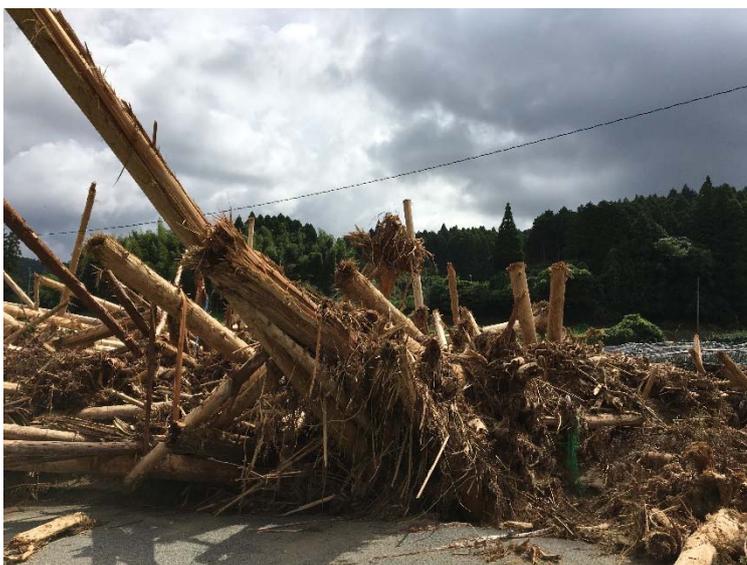
写真 24 佐田川支川を横切る橋梁に集積した流木群：スギなどの植林木の幹が大半を占める。

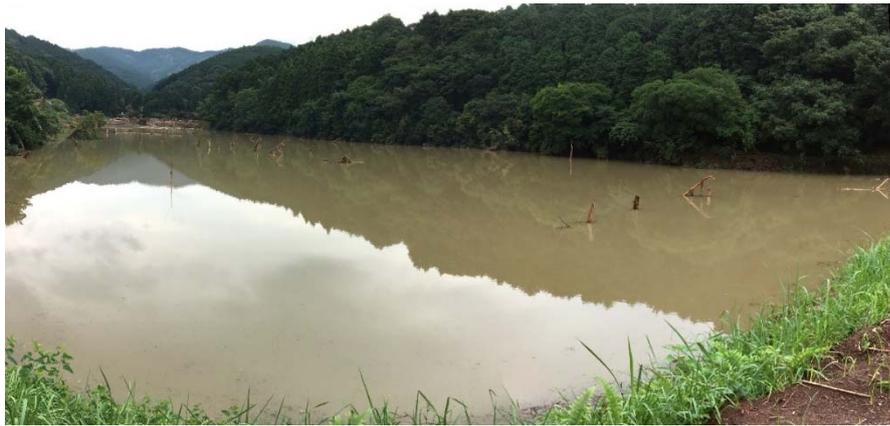
- ・ 本川にあるため池とその下流側（朝倉市菱野地区）
- ・ 北緯 33° 23′ 6″ 東経 130° 45′ 19″
- ・ 妙見川下流にはため池が造成されており、上流域（約 3.6 km²）から流出してきた土砂や流木は全てここに流入している。ため池の湛水域より上流側の堆砂地上に非常に多くの（100 本以上）流木が堆積しているが、湛水域内でも流木が水面から突き出した状態で堆積しており、多数の流木が水没しているものとみられる（写真 25）。
- ・ ため池の下流側にも 70～100 本程度の流木が堆積している（写真 26）。ため池の下流で左岸側から流入する支川から流出したものとため池の取水口より溢れたものが含まれているとみられるが、取水口付近にある果樹や道路に流木や流砂の影響がほとんど認められないため、どのように流下・堆積したかは不明である。
- ・ ため池上流・下流側ともにスギなどの植林木の幹が大半を占めている。

写真 25 妙見川本川にあるため池での流木群の堆積状況：流木が水面から突き出た状態で堆積しており、湛水域内にも多量の流木が水没しているものとみられる。

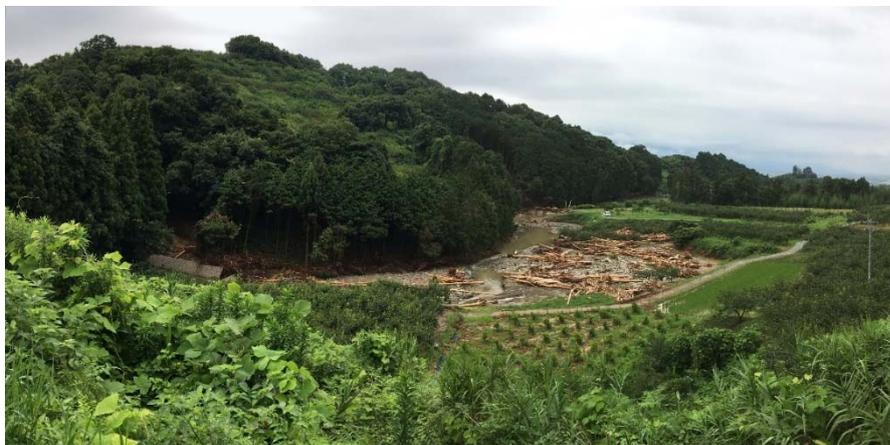
写真 26 妙見川本川にあるため池の下流側での流木群の堆積状況：周辺の果樹や道路への影響は認められない。

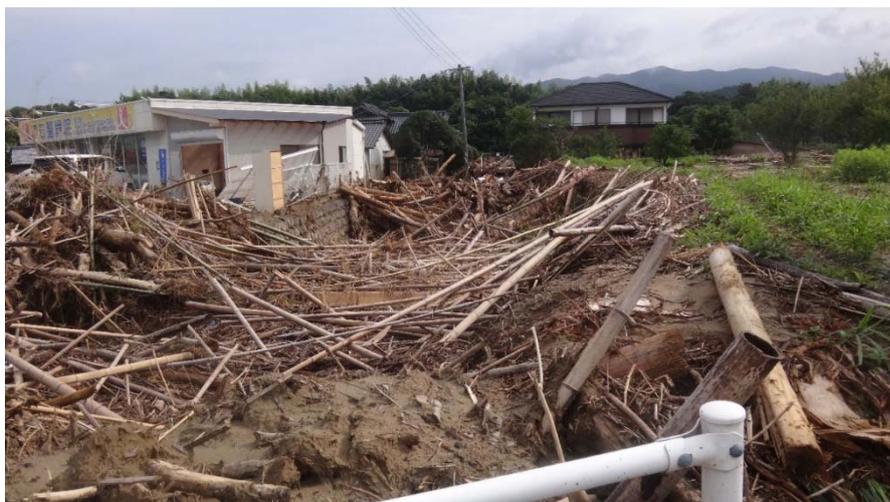
写真 27 妙見川下流の水路（暗渠の手前）に集積した流木群：流木だけでなくタケ類の地上茎や住家の柱・梁材が多く混じる。

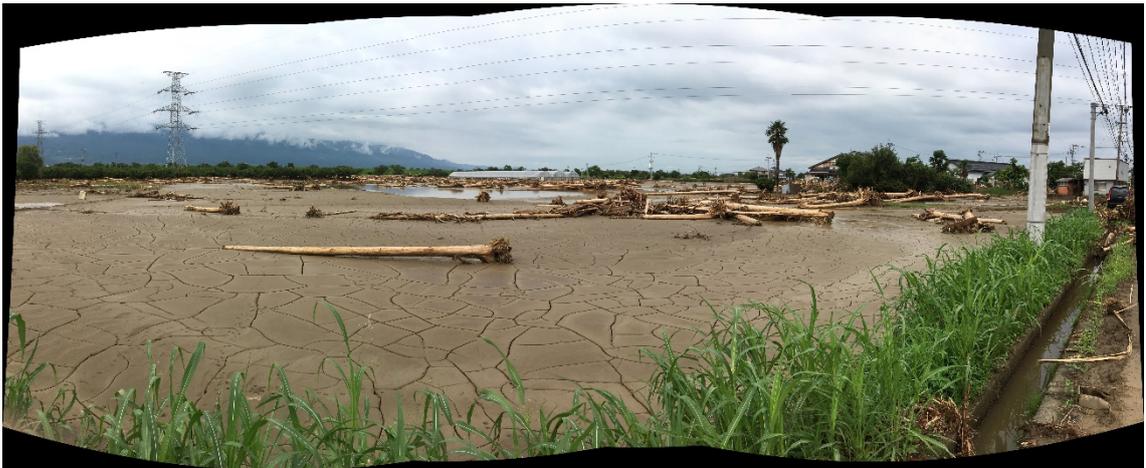
- ・ 本川下流の河川氾濫による浸水域（朝倉市山田地区）
- ・ 北緯 33° 22′ 11″ 東経 130° 44′ 59″
- ・ 奈良ヶ谷川の河川氾濫によって浸水した水田面には、砂や泥が堆積するとともに数百本の流木が漂着している（写真 28、29）。
- ・ スギなどの植林木の幹が多いが、伐採後そのまま斜面に残っていたとみられる根株も流出してきている（写真 30）。

写真 28 奈良ヶ谷川の河川氾濫による浸水域での流木群の堆積状況①：長さ 10 m 以上あるスギなどの植林木の幹が多数漂着している。

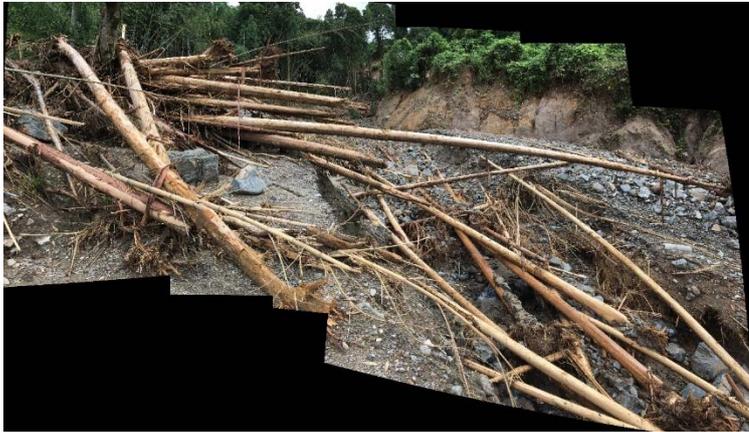
- ・ 支川下流部（朝倉市杷木古賀地区）
- ・ 北緯 33° 22′ 30″ 東経 130° 48′ 9″
- ・ 巨礫を含んだ土砂とともに長さ 10 m 以上ある流木が折り重なるように堆積しており、上流域の斜面崩壊が引き金となって発生した土石流堆積物の一部とみられる（写真31）。
- ・ 樹皮の一部が残ったスギの幹がほとんどで、かつ幹折れしていないものが多い。
- ・ 出水時に表面が侵食された左岸側の溪岸斜面には赤褐色を帯びた花崗岩類が露出しているが、河床を埋めている土砂は中～巨礫サイズの片岩角礫を多く含んでいる（写真31、32）。

写真 31 寒水川支川における土砂および流木群の堆積状況①：20~30 cm 径のスギなどの植林木の幹がほとんどで長さ 10 m 以上あるものが多い。樹皮だけでなく、辺材部が削られたものも多数ある。

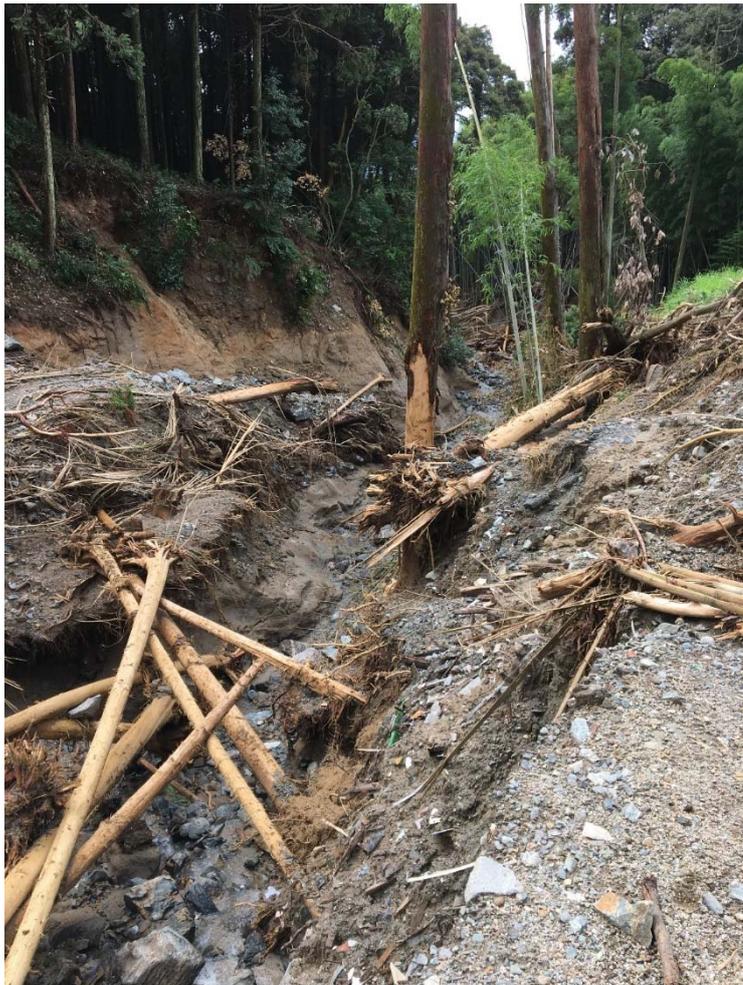
- 写真 32 にある樹皮の剥がれたスギの立木と土砂および流木の堆積状況から、両岸に残る堆砂面の高さで土砂と流木が河道を一時埋積し、水位のピークはそれより約 1.5 m 上（スギ立木の樹皮剥離部分）まで上昇したとみられる。また、スギ立木の根系の位置から元地表面を推定すると、土砂の堆積層厚は約 2~4 m と見積もられる。

写真 32 寒水川支川における土砂および流木群の堆積状況②：土砂や流木群の堆積とその後の流水の洗掘によって生じた急激な河床変動の痕跡がみられる。

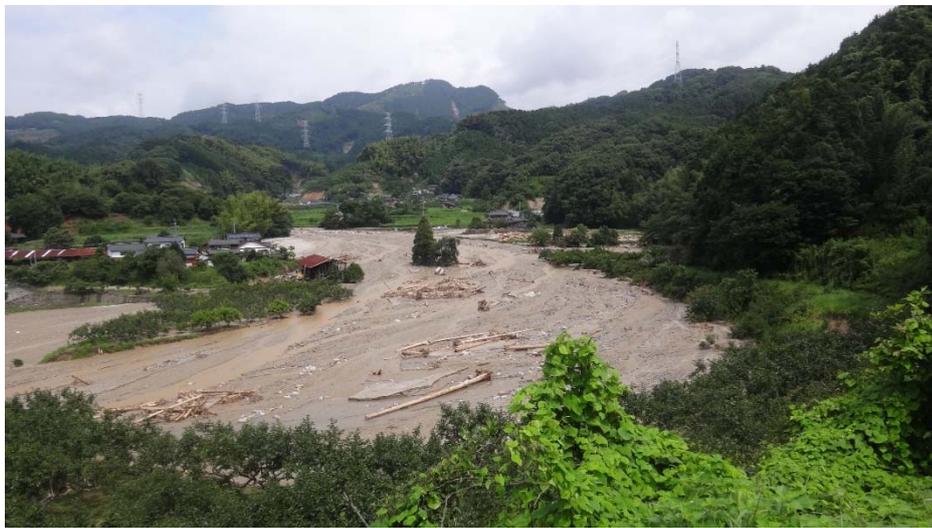
- ・ 本川下流部（朝倉市杷木白木地区）
- ・ 北緯 33° 22′ 13″ 東経 130° 49′ 24″
- ・ 河川氾濫時の流砂が水田や住家などがあった平地を埋積しており、その堆砂面に多数の流木が漂着している（写真 33）。河川蛇行区間の外岸側にやや比高の高い堆砂面が形成されており、50 本以上の流木が集積している一方で、蛇行区間の中央および内岸側の低比高部には 1～10 本程度の流木が散らばって漂着している状況から、一時的に堆積した土砂や流木群がその後さらに下流へ流出したものと推測される（写真 34）。
- ・ スギなどの植林木の幹がほとんどであり、長さが 10 m を超えるものも流出してきている。

写真 33 白木谷川下流における土砂と流木の堆積状況①：河川氾濫時の流砂によって新たにできた堆砂面の上に流木が漂着している。

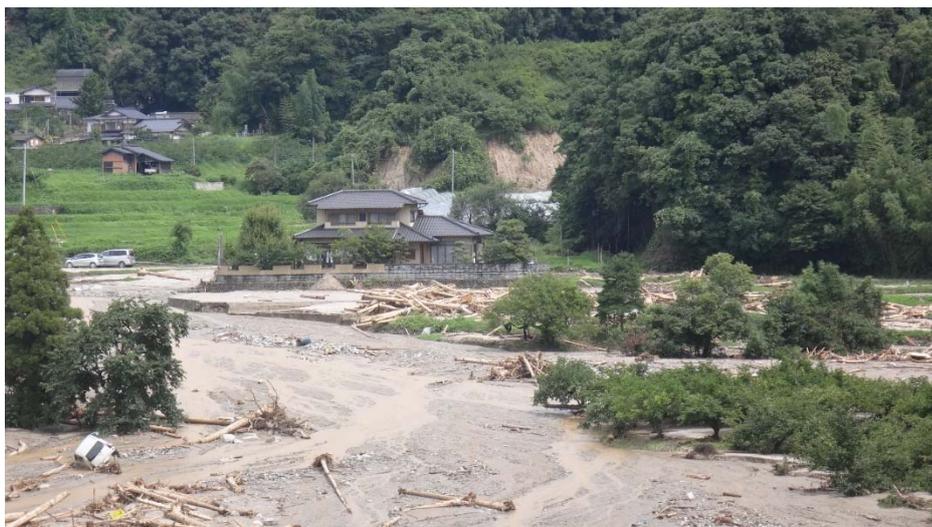
写真 34 白木谷川下流における土砂と流木の堆積状況②：写真 33 の奥（河川蛇行区間の外岸側）にやや比高の高い堆砂面が形成されており、多くの流木が集積している。

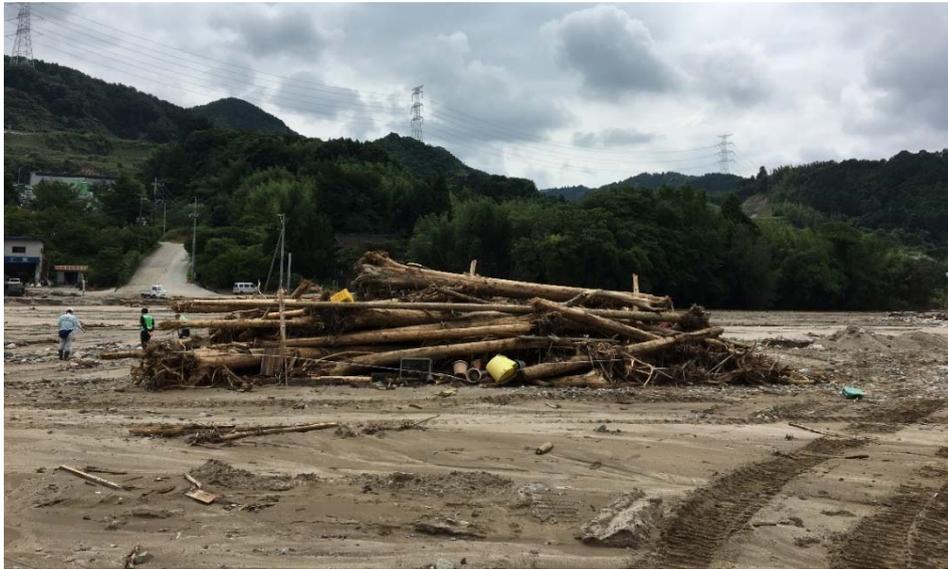
- ・ (6) -1 本川下流部 (朝倉市杷木星丸地区)
- ・ 位置 : 北緯 33° 22′ 25″ 東経 130° 49′ 53″
- ・ 河川氾濫時の流砂が水田を埋積しており、その堆砂面に多数の流木が漂着している (写真 35)。10~30 本程度の流木が集積したところが点在しており、河川氾濫時に地表物 (植生やビニールハウスなど) の影響で流水の淀みになったところに流木が集積したものと推測される。
- ・ 樹木の幹としては、スギなどの植林木のものが多く (写真 36、37)、住家の柱材なども混じる (写真 38)。

写真 35 赤谷川本川の下流部に運ばれた流木① : ほとんどの流木は途中で幹折れしているが、長さが 10 m を越えるものも混じる。

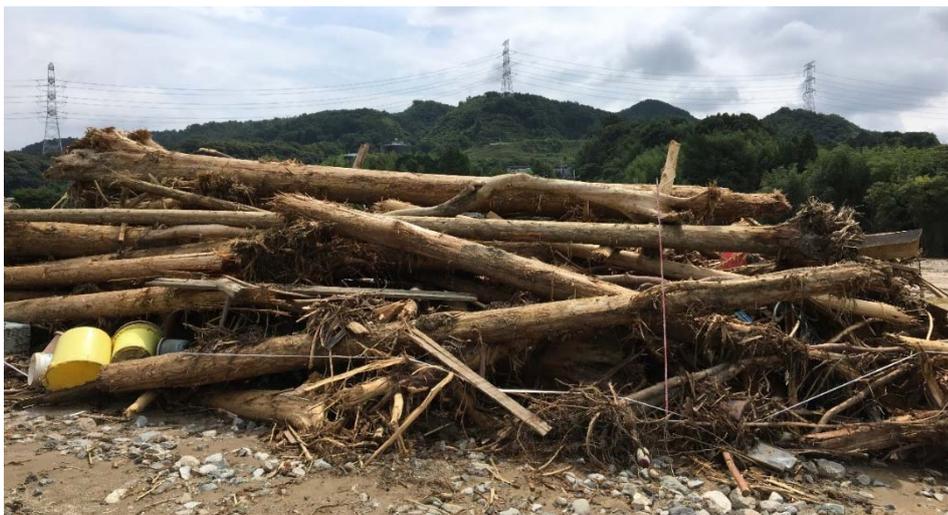
写真 36 赤谷川本川の下流部に運ばれた流木② : スギなどの植林木の幹がほとんど。広葉樹の幹も混じるが比較的小さなものが多い。

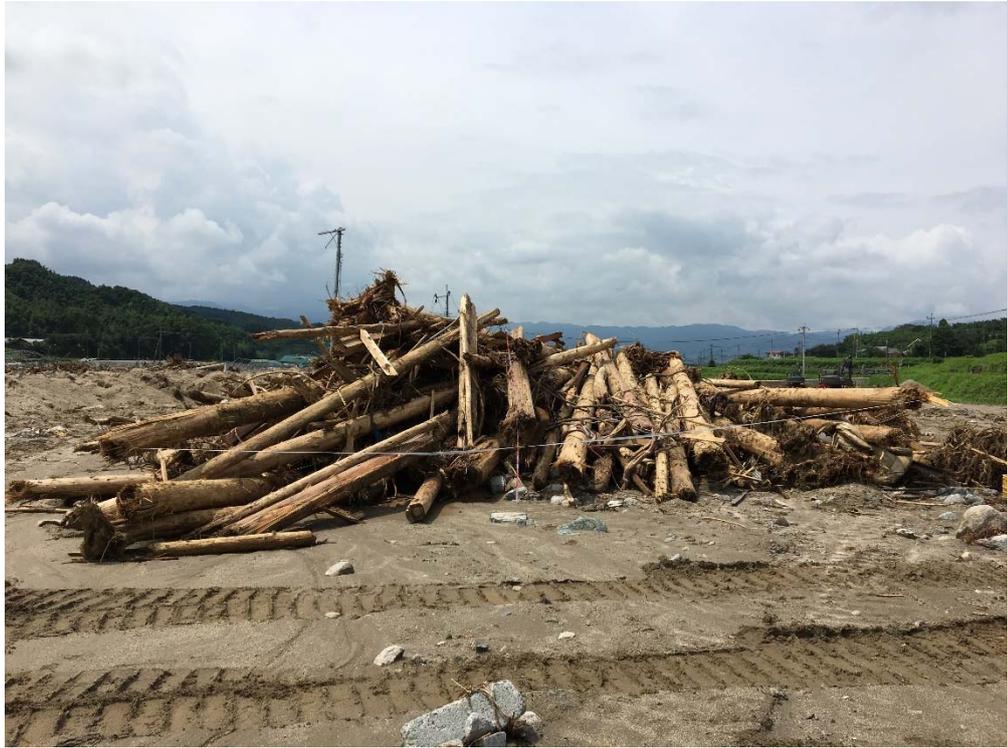
写真 37 赤谷川本川の下流部に運ばれた流木③：スギなどの植林木の幹がほとんど。径は20～30 cm あるが、幹折れして5～8 m 程度の長さになっているものが多い。

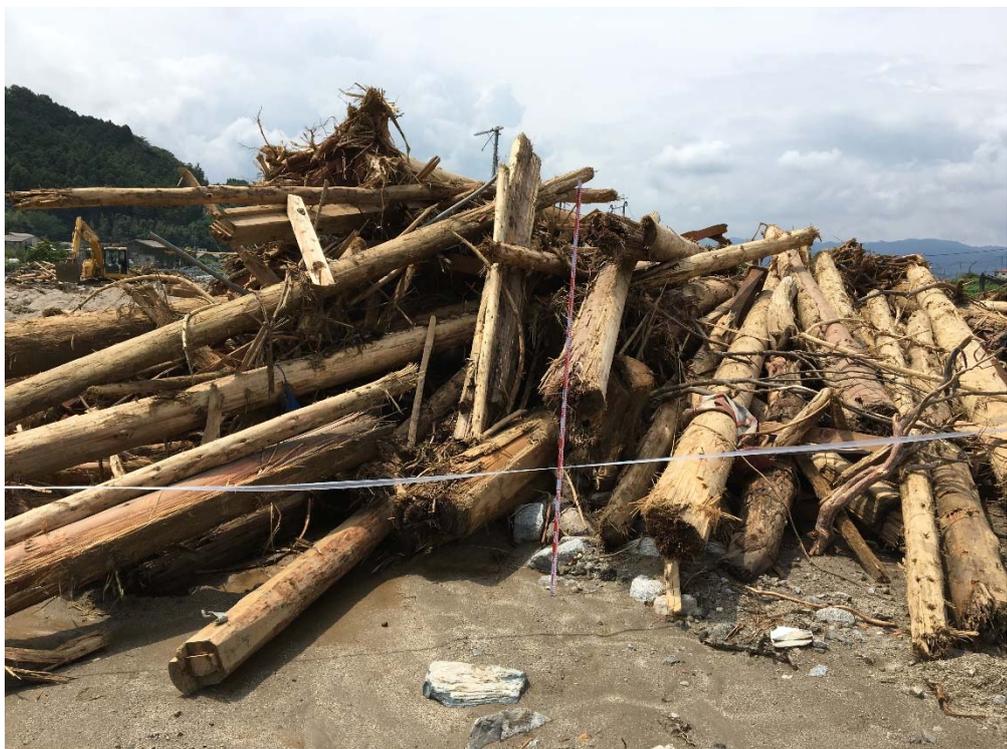
写真 38 赤谷川本川の下流部に運ばれた流木④：住家の柱材なども混じっている。

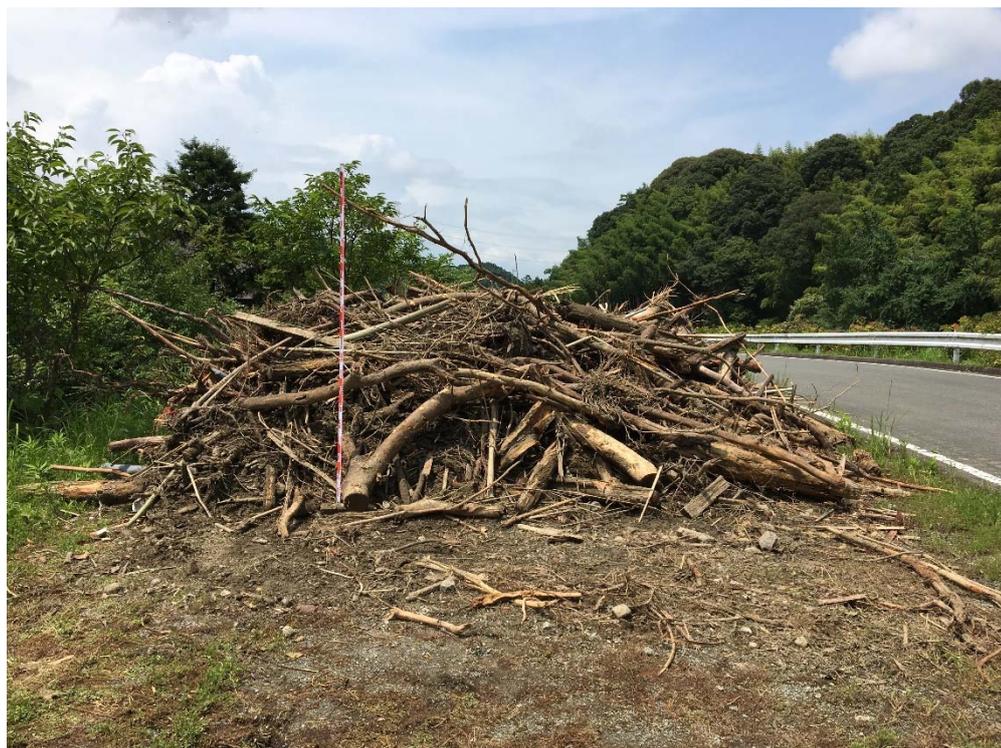
- ・ (6) -2 支川中流部 (朝倉市杷木大山地区)
- ・ 北緯 33° 22′ 10″ 東経 130° 50′ 52″
- ・ 赤谷川支川中流部の道路脇に撤去されていたもので、上流から流出して、この地点付近に堆積したものとみられる。
- ・ 樹木の幹は 30~50 本程度で径 20 cm に満たない小径木が多い (写真 39)。スギなどの植林木以外の広葉樹の幹が半数近くを占めており (写真 40、41)、他地点に比べて明らかに多い。

写真 39 赤谷川支川の中流部で道路脇に撤去されていた流木①：径 20 cm に満たない小さな幹や枝が多い。

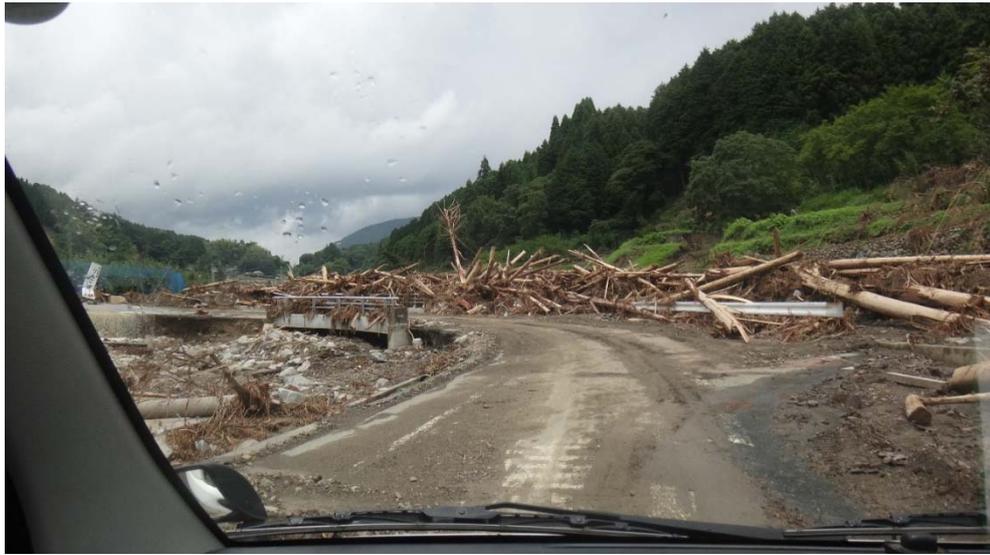
- ・ (6) -3 本川上流部（朝倉市杷木赤谷地区）
- ・ 北緯 33° 23′ 44″ 東経 130° 50′ 55″
- ・ 赤谷川本川を横切る橋梁に多数の流木が集積しており、周囲にある果樹園や道路を破壊している（写真 42）。
- ・ 樹木の幹は 30～50 本程度で樹皮や枝葉が付いたままの状態のものが多いため（写真 43）、ほとんどが近傍のスギ植林地の崩壊によって流出してきたものとみられる。

写真 42 赤谷川本川を横切る橋梁に集積した流木群①：スギの幹がほとんどを占めている。

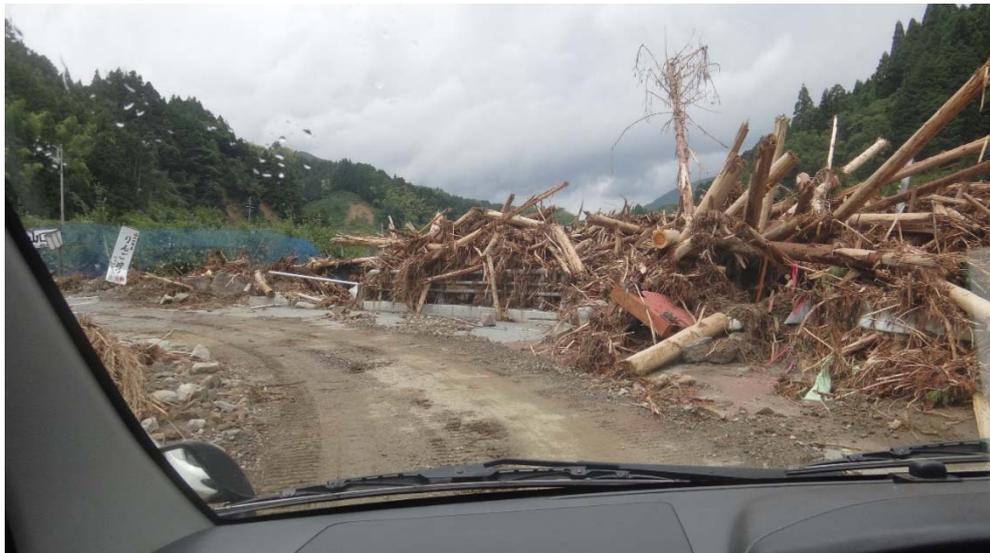
写真 43 赤谷川本川を横切る橋梁に集積した流木群②：幹に樹皮や枝葉が付いたままの状態で運ばれてきたものが多い。

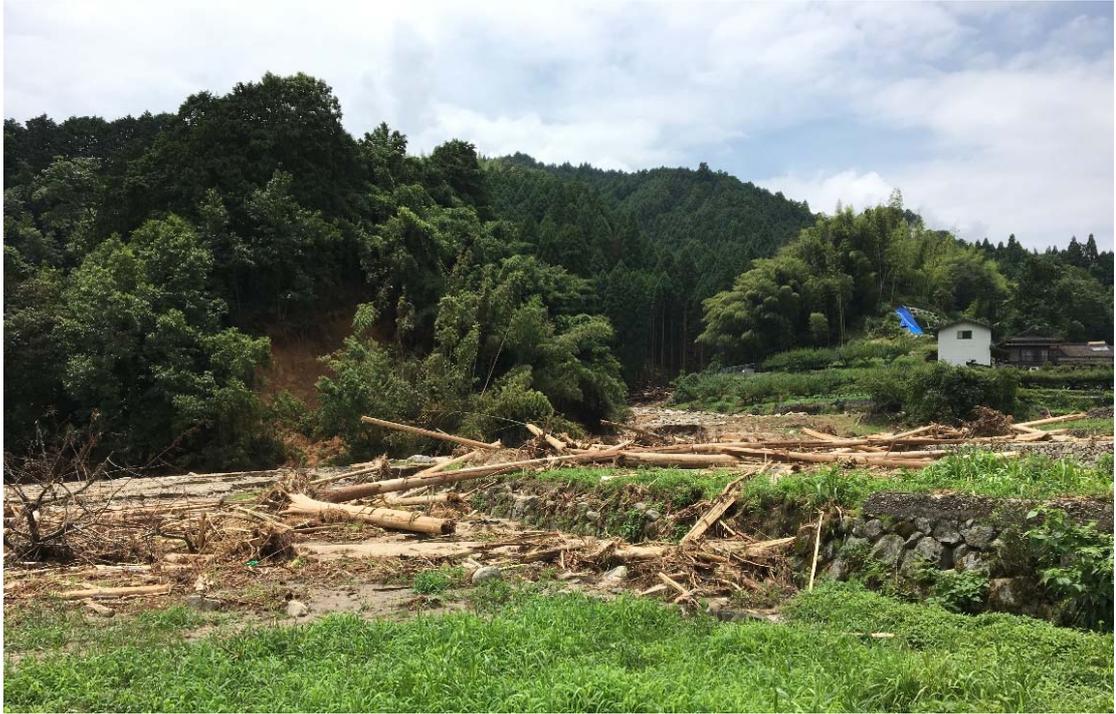
- ・ (6) -4 支川の谷出口（本川との合流部、朝倉市杷木赤谷地区）
- ・ 北緯 33° 24′ 4″ 東経 130° 50′ 55″
- ・ 赤谷川支川流域（約 0.2 km²）の谷出口にあった水田上に堆積している（写真 44）。流出土砂によって新たにできた堆砂面の上に、単木または数本ずつばらばらに流木が漂着している状況から（写真 45）、一度土砂流出が発生した後も出水が続き、多数の流木が運ばれてきたものと推測される。
- ・ 樹木の幹は 20～30 本程度でスギなどの植林木がほとんど（植林木以外の広葉樹種は見当たらない）である。径 30 cm 程度の中径木が主だが、大小さまざまな径の幹が混じる。

写真 44 赤谷川支川の谷出口における土砂と流木の堆積状況①：写真奥の谷から流出した土砂と流木が谷出口にあった水田上に堆積している。

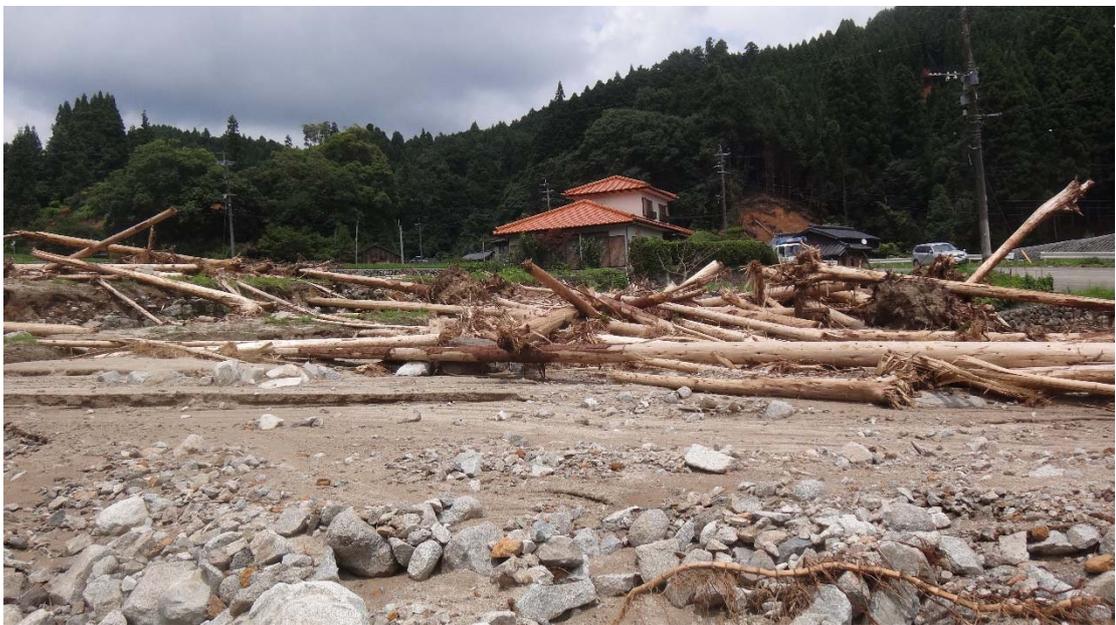
写真 45 赤谷川支川の谷出口における土砂と流木の堆積状況②：花崗岩類の礫と風化マサ土からなる堆砂面の上に流木が漂着している。流木の大半はスギなどの植林木で樹皮が残っているものが多い。径 30 cm 程度のものが多いが、大小さまざまである。
