2017 年（平成 29 年）7 月の豪雨により九州北部地方（福岡県・大分県）および 島根県で発生した土砂・洪水災害の現地調査報告

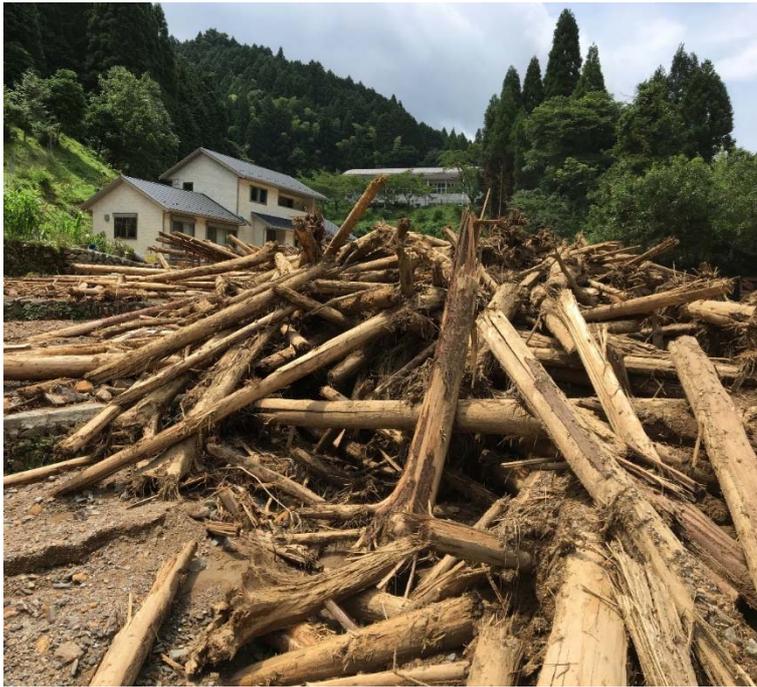
- ・ (7) -2 支川の谷出口(本川との合流部、東峰村大字小石原鼓)
- ・ 北緯 33° 26′ 42″ 東経 130° 50′ 24″
- ・ 大肥川支川流域(約 0.3 km²)の谷出口に多量の土砂とともに堆積している(7月19日の調査時には重機によって流路内に堆積した土砂や流木の撤去作業が進められていた)。ほとんどの幹は数 m の長さで折れており、上流で発生した土石流とともに運ばれてきたものとみられる(写真 48、49)。
- ・ 樹木の幹は 30~50 本程度でスギなどの植林木がほとんど(植林木以外の広葉樹種は数本程度)である。20~30cm 径の中径木が多い。

写真 48 大肥川支川の谷
出口へ土石流とともに
運ばれた流木群の
堆積状況①：樹皮が
一部残っているが、
運搬過程で折れてし
まった幹が多い。

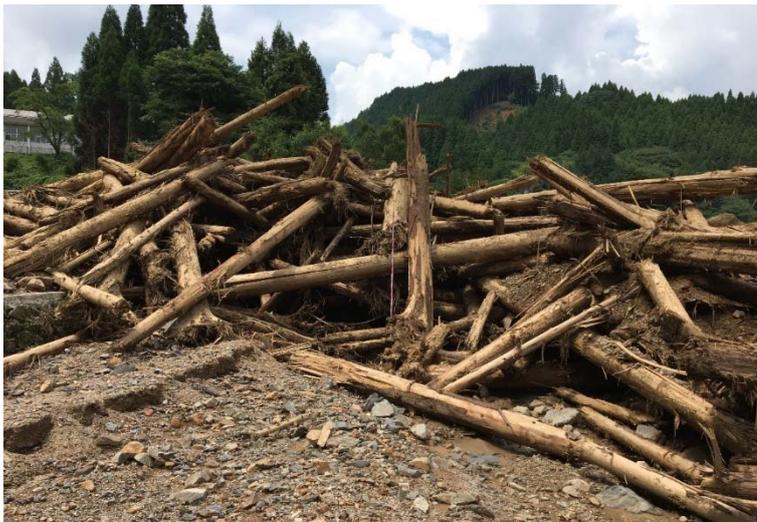
写真 49 大肥川支川の谷
出口へ土石流とともに
運ばれた流木群の
堆積状況②：20～
30cm 径の通直な幹
（スギなどの植林
木）が多い。ほとん
どの幹は数 m の長さ
で折れている。

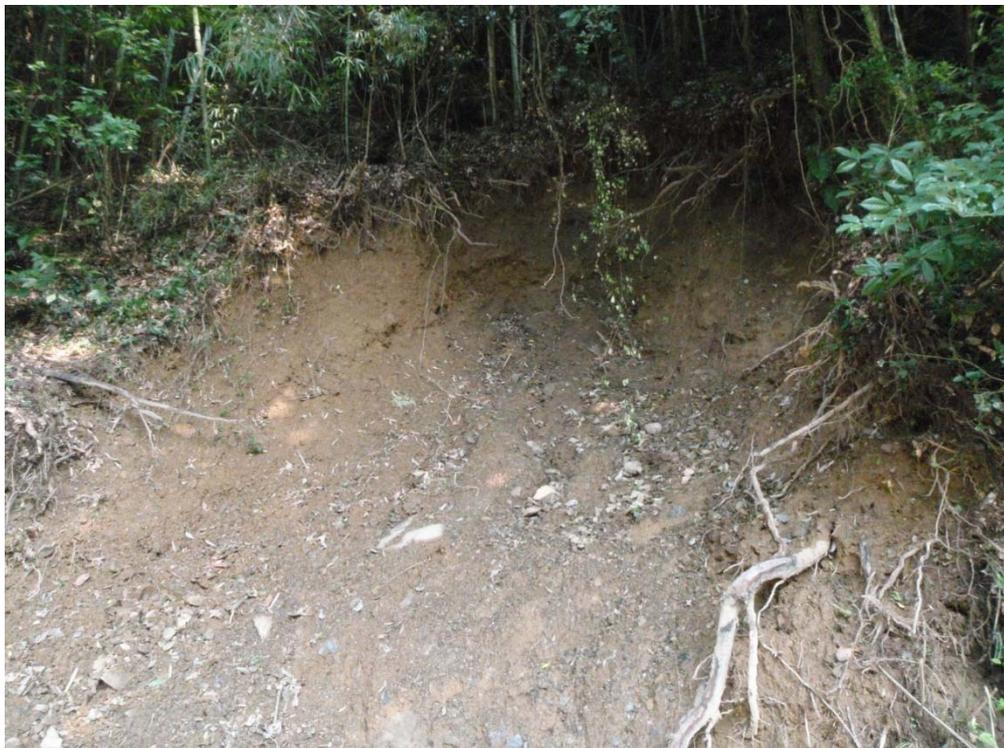
- ・ 北緯 $34^{\circ} 45' 15''$ 東経 $131^{\circ} 55' 55''$
- ・ 道路法面で発生した崩壊深 1 m 程度の平板状並進すべり。表層の風化土層が幅約 4 m、長さ約 6 m にわたって崩壊している（写真 50、51）。
- ・ 崩壊すべり面には基盤岩である三郡変成帯の泥質片岩が露出しており、風化土層中にも基盤岩から剥離した岩片が混じる（写真 52）。

写真 51 浜田市三隅町で発生した斜面崩壊地の様子②：風化土層厚は今回の崩壊深とほぼ同じで薄い。

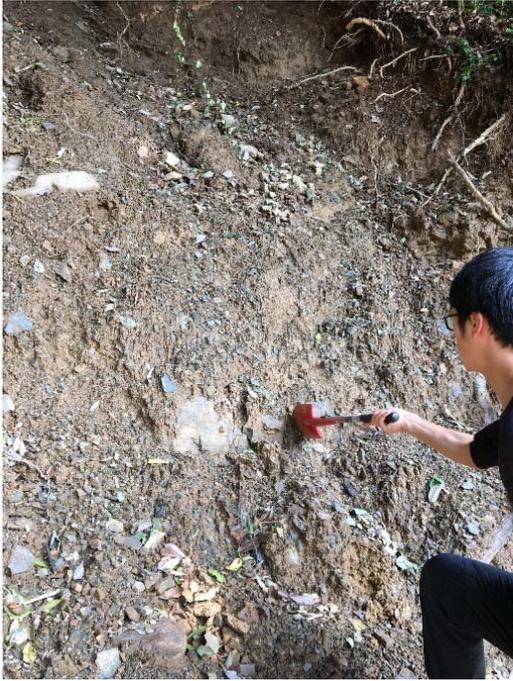
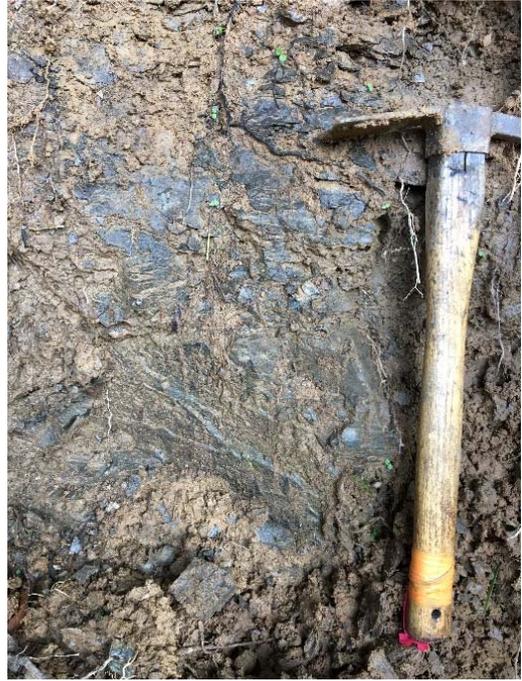
写真 52 崩壊すべり面に露出した基盤岩（三郡変成帯の泥質片岩）：左側の写真のシャベルで指している位置を接写したのが右側の写真。

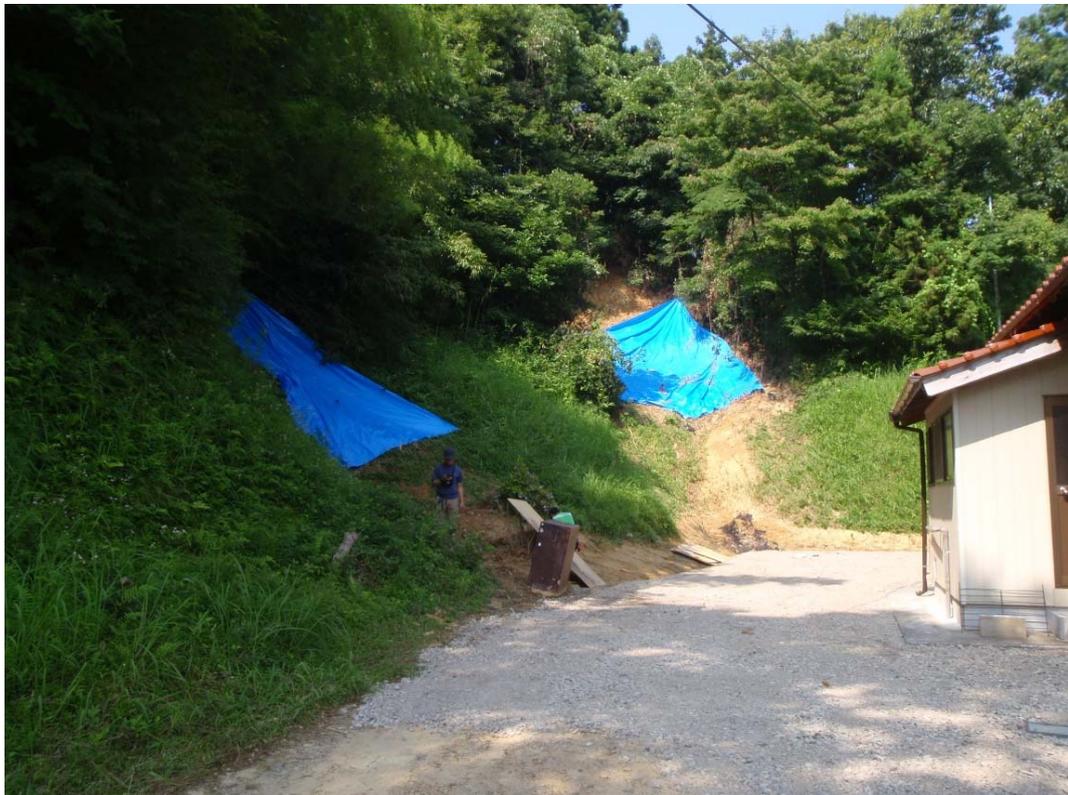
写真 53 益田市金山町金山下地区で発生した斜面崩壊地の様子

- ・ 北緯 $34^{\circ} 45' 4''$ 東経 $131^{\circ} 54' 33''$
- ・ 住家裏の急傾斜面の2箇所表層の風化土層が幅、長さとも数 m にわたって崩壊している（写真 53）。
- ・ 滑落崖には風化の進んだ田万川花崗岩類が露出している（写真 54）。

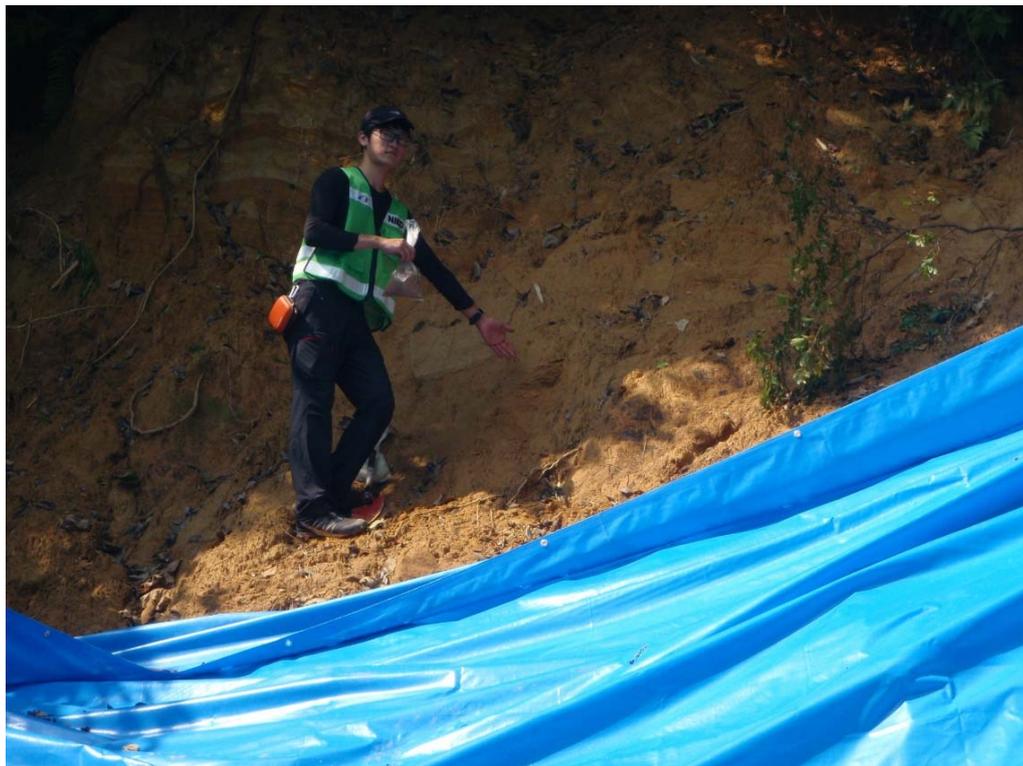
写真 54 崩壊地の滑落崖に露出した田万川花崗岩類の原位置風化堆積物

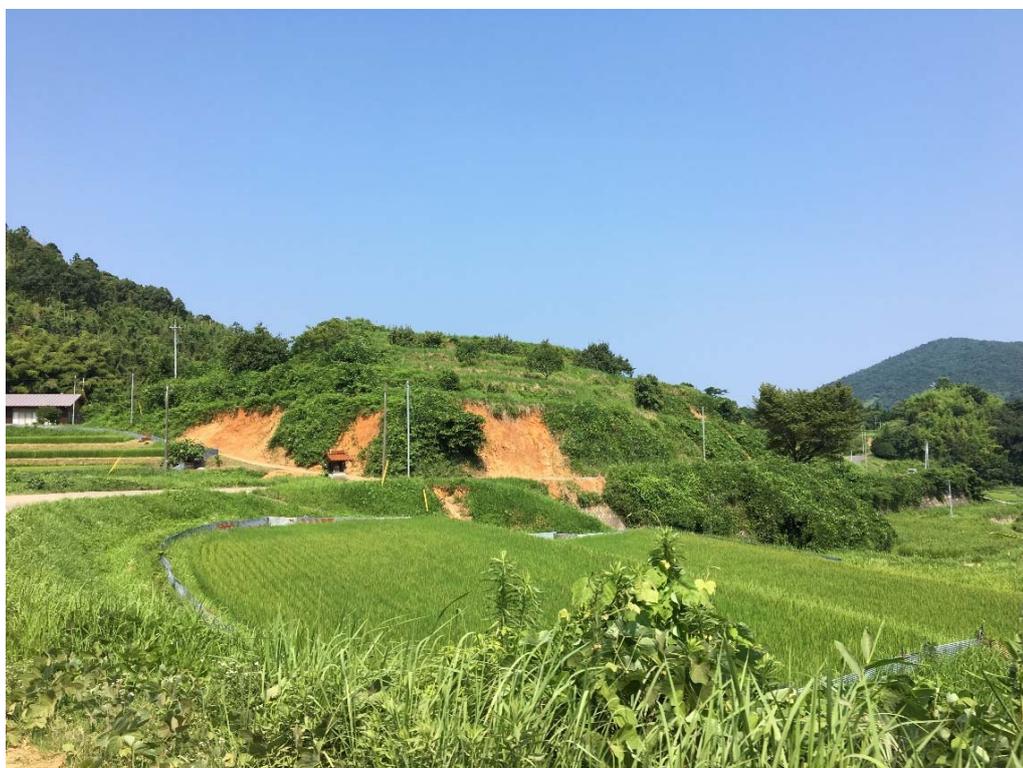
- ・ 周辺地区でも、小規模だが多数の斜面崩壊が発生している（写真 55）。

写真 55 多数の斜面崩壊が発生した益田市金山町内の様子

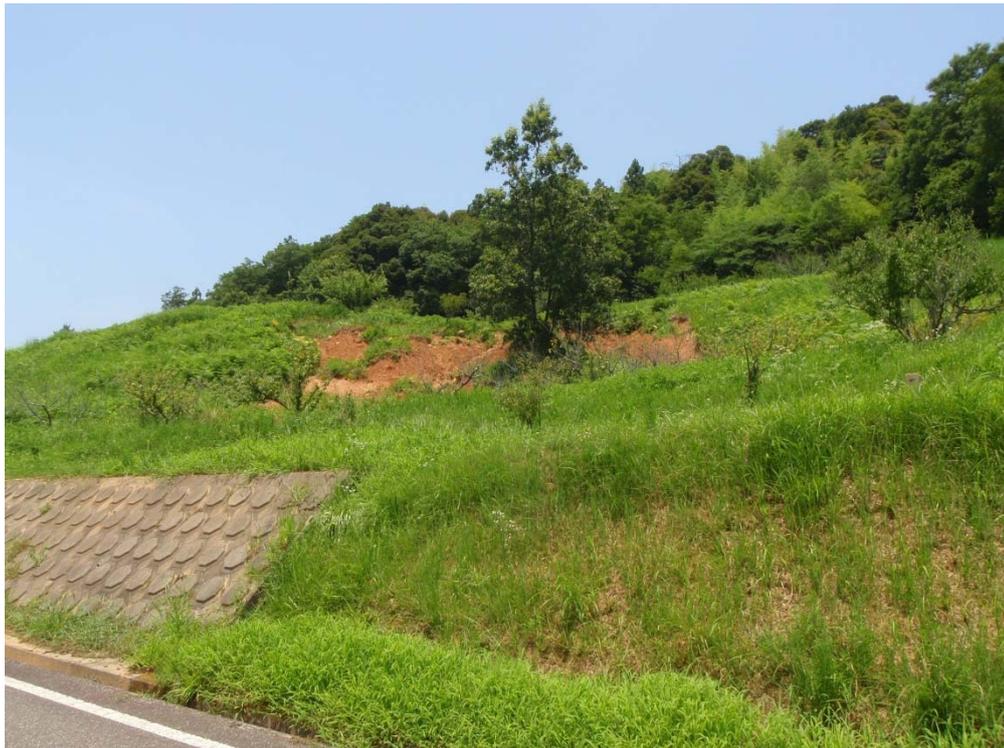
写真 56 益田市金山町宇治地区で発生した斜面崩壊地の様子

- ・ 北緯 34° 44′ 28″ 東経 131° 54′ 29″
- ・ 果樹が植栽されていた緩傾斜面で発生した崩壊深 1m 程度のすべり。表層の風化土層が幅約 8 m、長さ約 5 m にわたって滑動しており、地表の植生を残したまま斜面下方で停止している（写真 56）。
- ・ 滑落崖には赤みを帯びた風化土層が露出しており、基盤岩は認められないが、崩土中に流紋岩の大礫や巨礫が混じる（写真 57）。
