2018年6月28・29日の下呂市における土石流等の現地調査報告

2018年7月9日 初版

現地調査日－2018年7月2日

調査員－水・土砂防災研究部門 若月 強・出原 彰雄

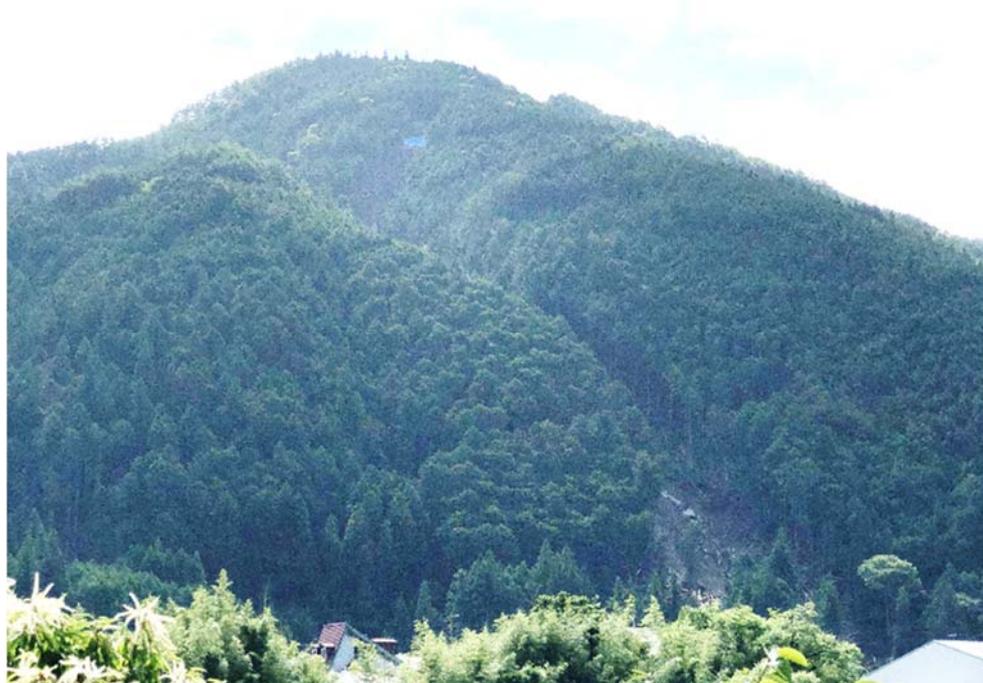
写真 1. 下呂市萩原町中上呂の土石流の全景. 源頭部崩壊地付近にブルーシートがある.

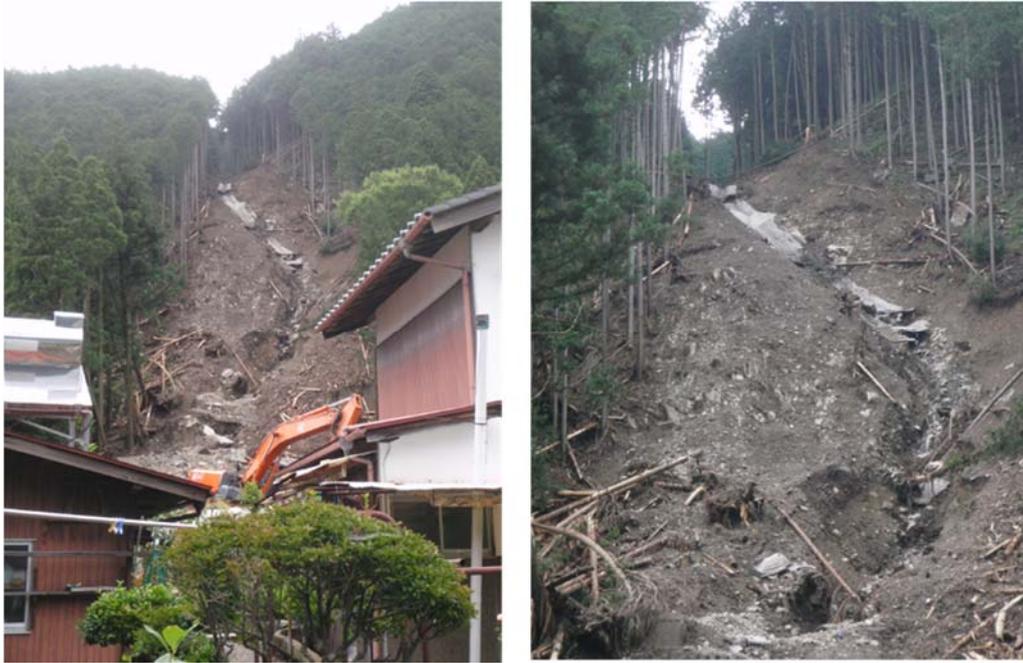
- ・土石流が発生した流域の、流域面積 A は 0.0504 km^2 、起伏比 $R (=H/L)$ は 0.495 、比高 H は 309 m 、流域長 L は 624 m である(図4)。
- ・下端斜面の侵食深は、概ね 2m 以下と薄く、一部に岩盤が露出している(写真2)。したがって、土層は薄いと思われる。
- ・最大1時間雨量は 44 mm 、最大3時間雨量は 101 mm 、最大6時間雨量は 138 mm 、最大12時間雨量は 175 mm 、最大24時間雨量は 195 mm 、最大48時間雨量は 280 mm を記録した(表1, 図5)。
- ・1/20万地質図「飯田(第2版)」によると、地質は白亜紀後期の角閃石黒雲母花崗閃緑斑岩(Gdp)である。1/5万地質図「萩原」では萩原花崗閃緑斑岩(Hg)に相当し、図幅説明書によると、角閃石(粒径 $0.5\text{-}1 \text{ mm}$)、黒雲母(約 0.5mm)、斜長石($5\text{-}6 \text{ mm}$ 以上)、石英($3\text{-}4 \text{ mm}$)、及びカリ長石(5 mm 以上)を主成分鉱物とする。また、石基は斜長石、石英及びカリ長石の細粒状結晶からなる。(写真4左)
- ・流下した土は砂質である(写真4右)。

写真 2. 下呂市萩原町中上呂の土石流の下端。一部に岩盤が露出することから土層は薄いと思われる。また、破壊されたコンクリートの排水溝（白色）が見える。

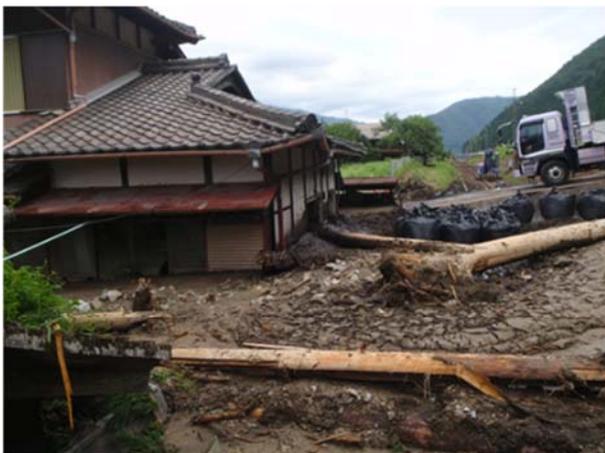
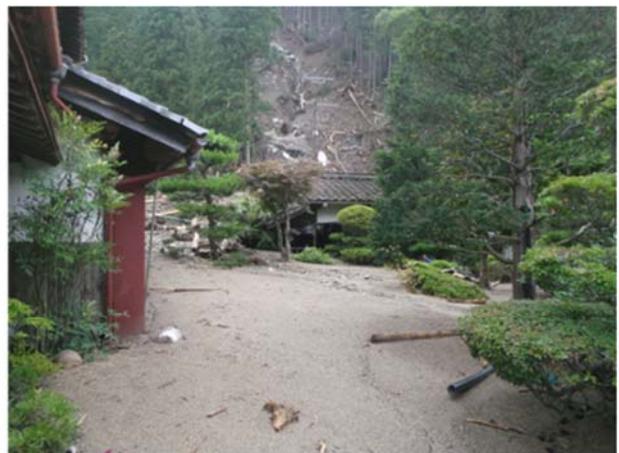
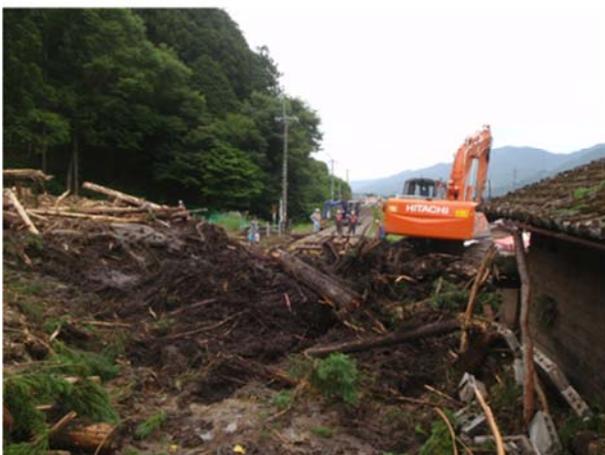
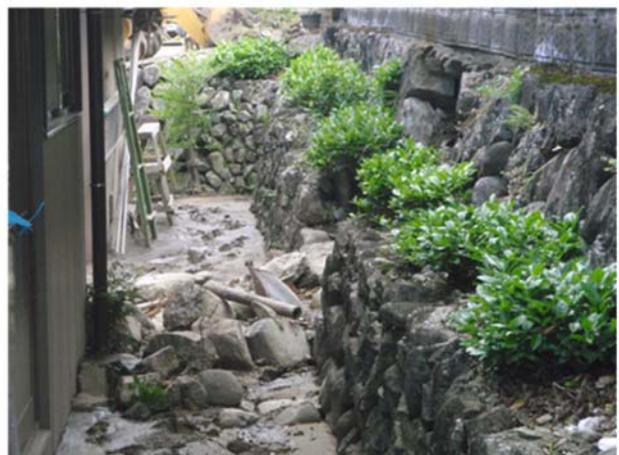
- ・29日17:30頃崩れたと聞いた。発生当時は別の地域で仕事をしており、連絡を受けて18時頃帰宅したときには崩れていた。
- ・家に土砂が流れ込んできた。
- ・近所の人から、「道路を挟んだ向かい側の自宅にいたが水しぶきが飛んできた」、「山は3回くらい崩れた」、「飛行機が通過したような轟音がした」と聞いた。
(土石流が同じ場所で3回くらい発生したと思われる)
- ・崩壊発生から30分から1時間くらい後に逃げるように言われた。
- ・源頭部付近に林道をつくっていた。
- ・排水路工事は去年実施された。
- ・排水路は斜面ではほぼ直線だが、平地では大きく左に曲がる構造になっていて、水や土砂が溢れた。

写真 3. 下呂市萩原町中上呂の土石流による被害の様子。（左上・右上）家屋に土砂が流入している。（左下）土砂が線路を覆っている。（右下）家屋基礎の石垣も一部崩壊している。

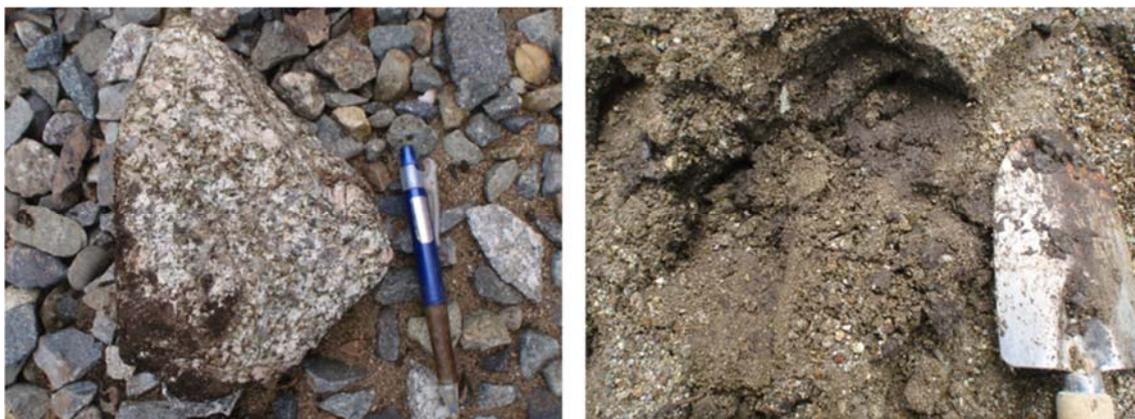
写真 4. 下呂市萩原町中上呂の (左) 土石流堆積物中の花崗閃緑斑岩の礫, (右) 土石流堆積物の土.

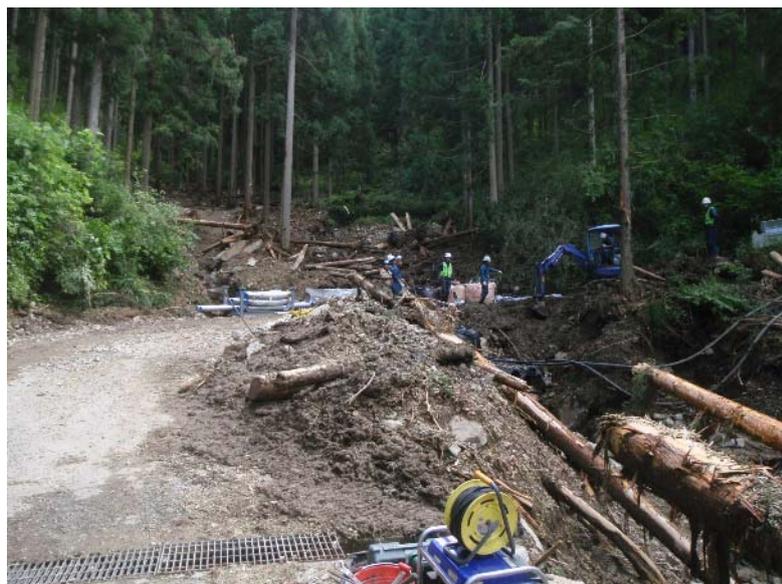
馬瀬西村地区の石浦山林道において土石流が発生し (図 1), 林道にかかっていた橋とそれに付設された西村地区へ水を供給する水道管が流された. 水道管の破損により, 西村地区の 64 世帯が断水状態となった (下呂市 HP, 7 月 4 日 9 時 00 分時点).

写真 5. 下呂市馬瀬西村の土石流により流された橋があった地点 (図 6 の地点 1).

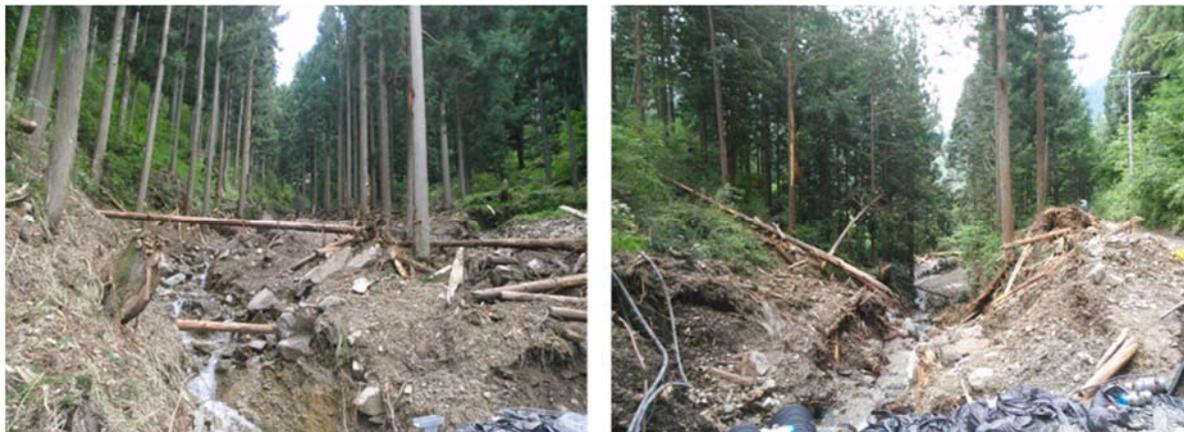
写真 6. 図 6 の地点 1 から, (左) 上流側, (右) 下流側を撮影.

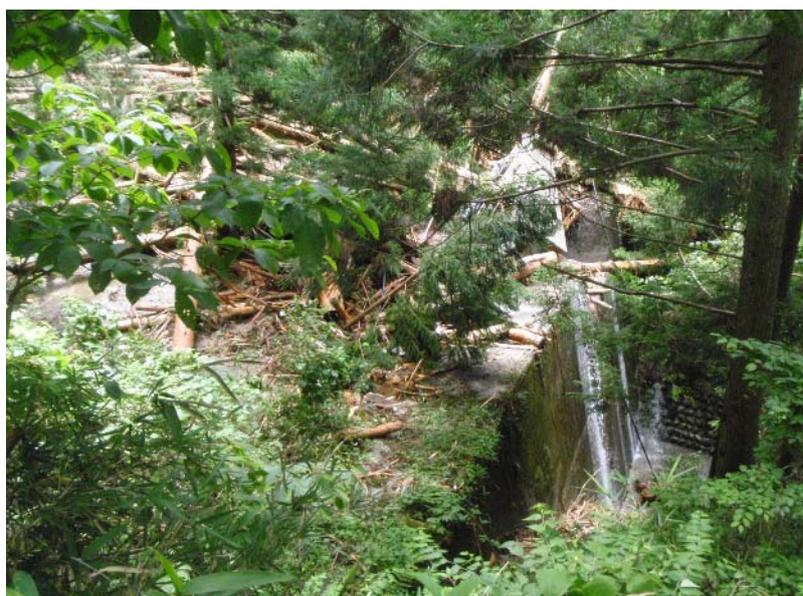
- ・土石流が発生した流域の, 流域面積 A は 0.1708 km^2 , 起伏比 $R (=H/L)$ は 0.402 , 比高 H は 321 m , 流域長 L は 799 m である (図 6).
- ・今回は, 土石流の源頭部は確認していない.
- ・橋が流された地点 1 から約 90 m 下方の, 堰堤 (図 6 の地点 2) でほとんどの土砂と流木が停止していた (写真 7).
- ・最大 1 時間雨量は 56 mm , 最大 3 時間雨量は 107 mm , 最大 6 時間雨量は 147 mm , 最大 12 時間雨量は 167 mm , 最大 24 時間雨量は 176 mm , 最大 48 時間雨量は 313 mm を記録した (表 1, 図 7).
- ・図 6 の地点 1 では, 礫の最大径は 0.5 m , 平均は $0.1 \sim 0.25 \text{ m}$ 程度である (写真 6).
- ・1/20 万地質図「飯田 (第 2 版)」によると, 地質は白亜紀後期の濃飛流紋岩ステージ II の流紋デイサイト・流紋岩溶結凝灰岩 (II₄) である. 1/5 万地質図「下呂」では, 流域の上流部 (全体の 2/3) は濃飛流紋岩シーケンス III の東俣一船山溶結凝灰岩層 (岩相は斜方輝石単斜輝石角閃石黒雲母流紋デイサイト溶結凝灰岩, III₂) が, 流域の下流部 (全体の 1/3) は濃飛流紋岩シーケンス II の赤河溶結凝灰岩層 (岩相は黒雲母流紋岩溶結凝灰岩, II₂) がそれぞれ分布している. (写真 8)
- ・流下した土は砂質である.

写真 7. 下呂市馬瀬西村の土石流による土石や流木がほぼ停止した堰堤の様子 (図 6 の地点 2).

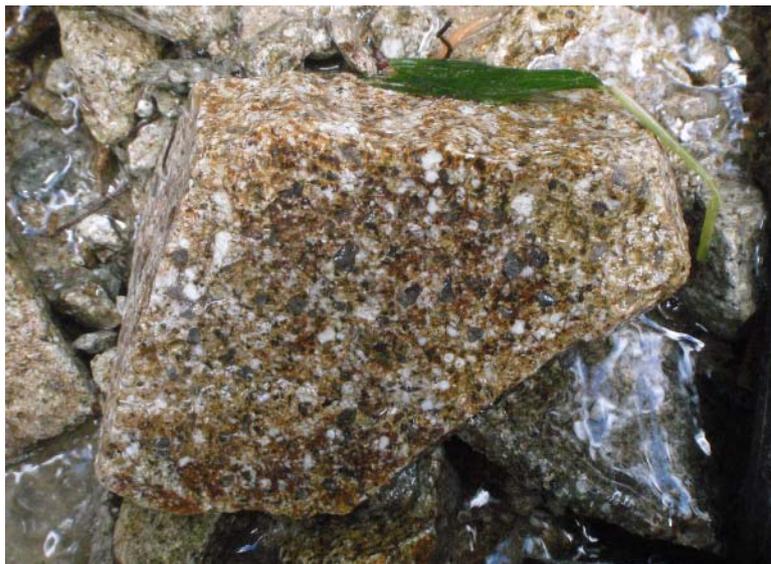
写真 8. 下呂市馬瀬西村の土石流により移動した溶結凝灰岩礫（図 6 の地点 1 で採取）.

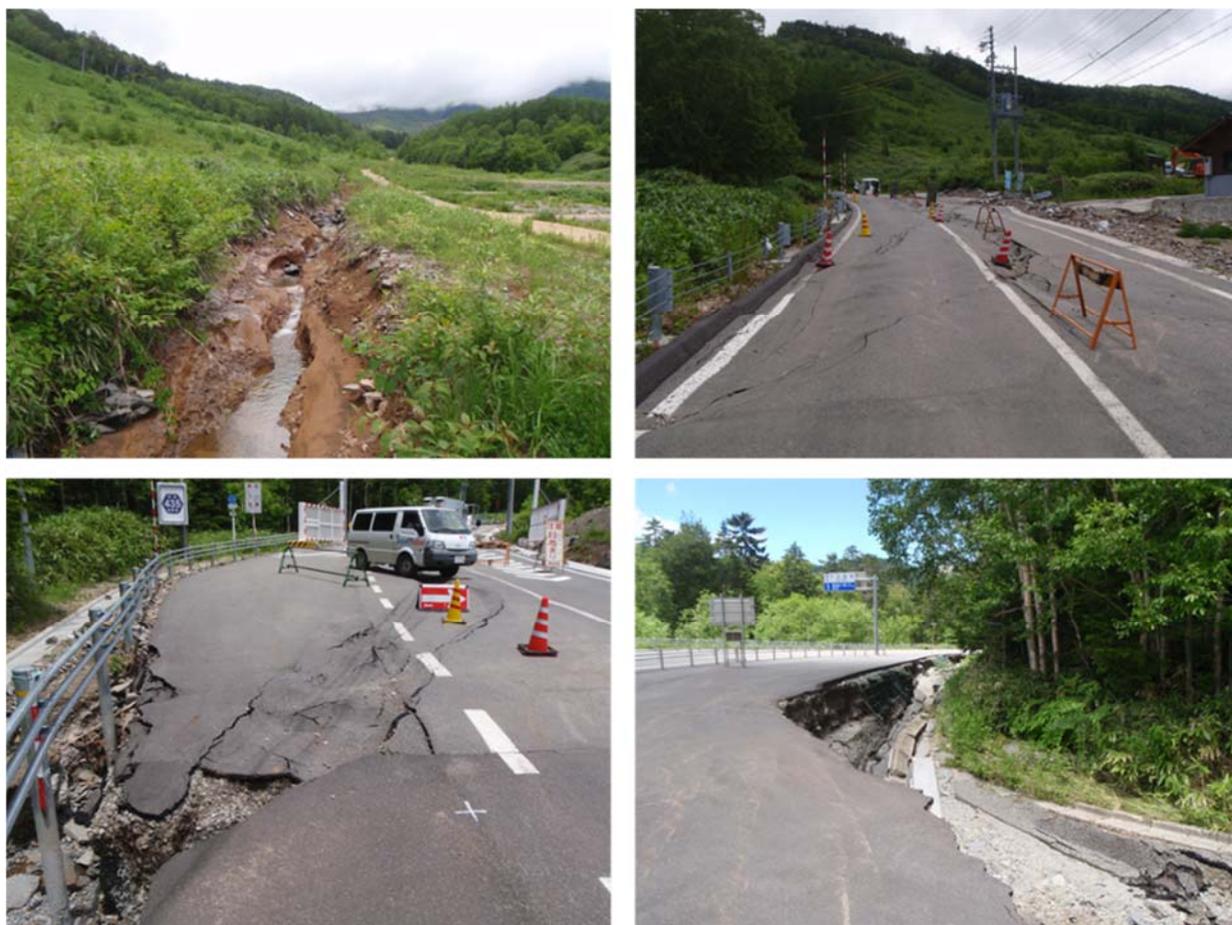
- ・ 三叉路の県道435号御岳山朝日線側で小河川の氾濫・侵食による、道路陥没が発生した（図1、写真9）。

写真9. 左上写真の幅2m程度の細い流路を下った大量の流水が、右上写真の鉄塔付近から右上写真の左下方に向かってアスファルト下の盛土を侵食することで、右上写真や左下写真のように道路が陥没した。道路下には暗渠があったと思われる。右下写真も同様の現象と思われる。

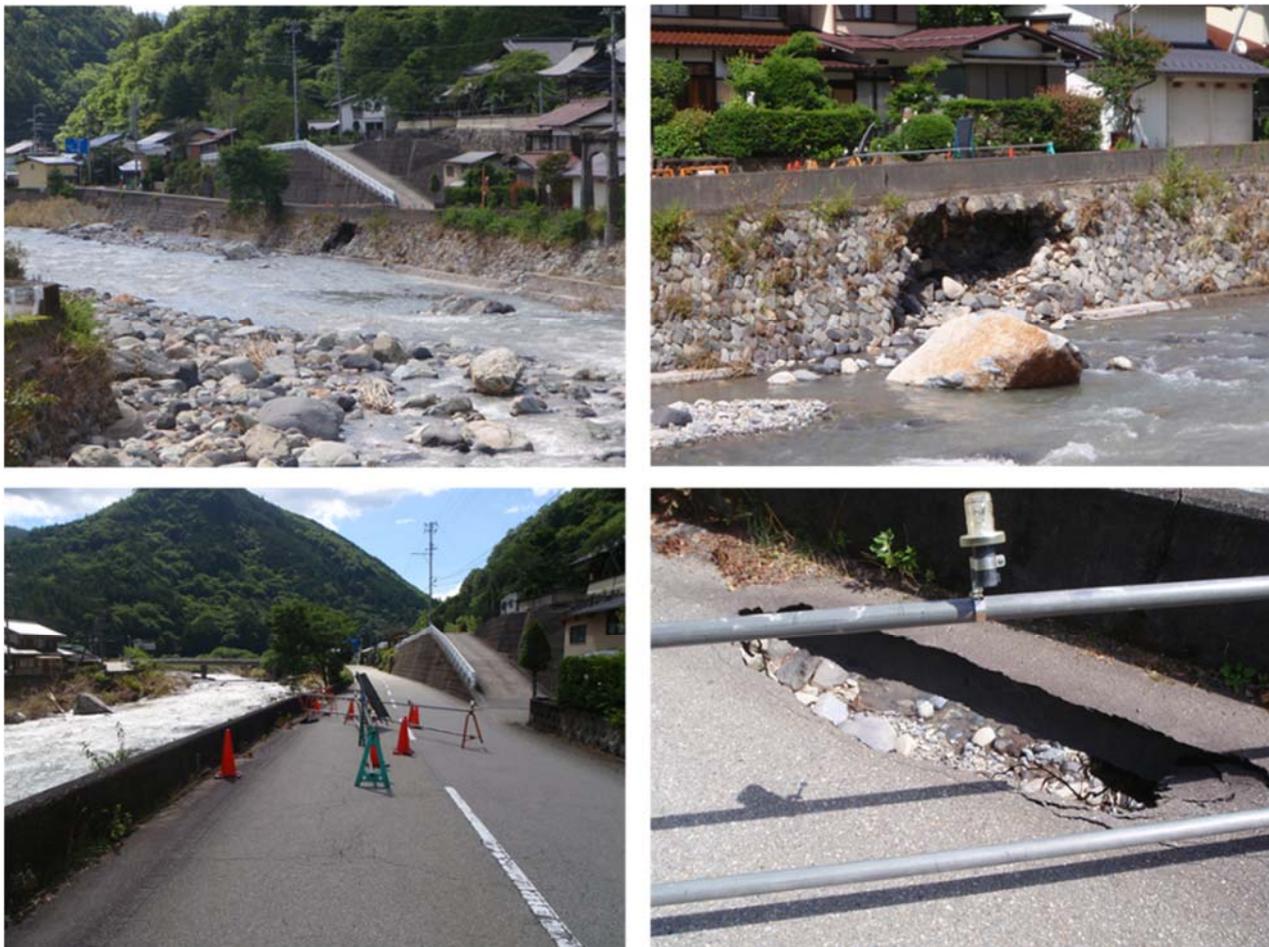
- ・越水の痕跡は確認できず (写真 10 左下), 河川側 (表法) からの侵食で護岸が破損したと考えられる.

写真 10. (左上) 護岸破損の遠景, (右上) 護岸破損の近景, (左下) 道路面の様子, (右下) 護岸破損に伴う道路面の陥没.
