2019年6月18日山形県沖の地震による斜面変動調査報告

国立研究開発法人 防災科学技術研究所 水・土砂防災研究部門 若月 強・真庭志歩

現地調査日:2019年7月10,11日 調査員:若月 強・真庭志歩 (水・土砂防災研究部門)

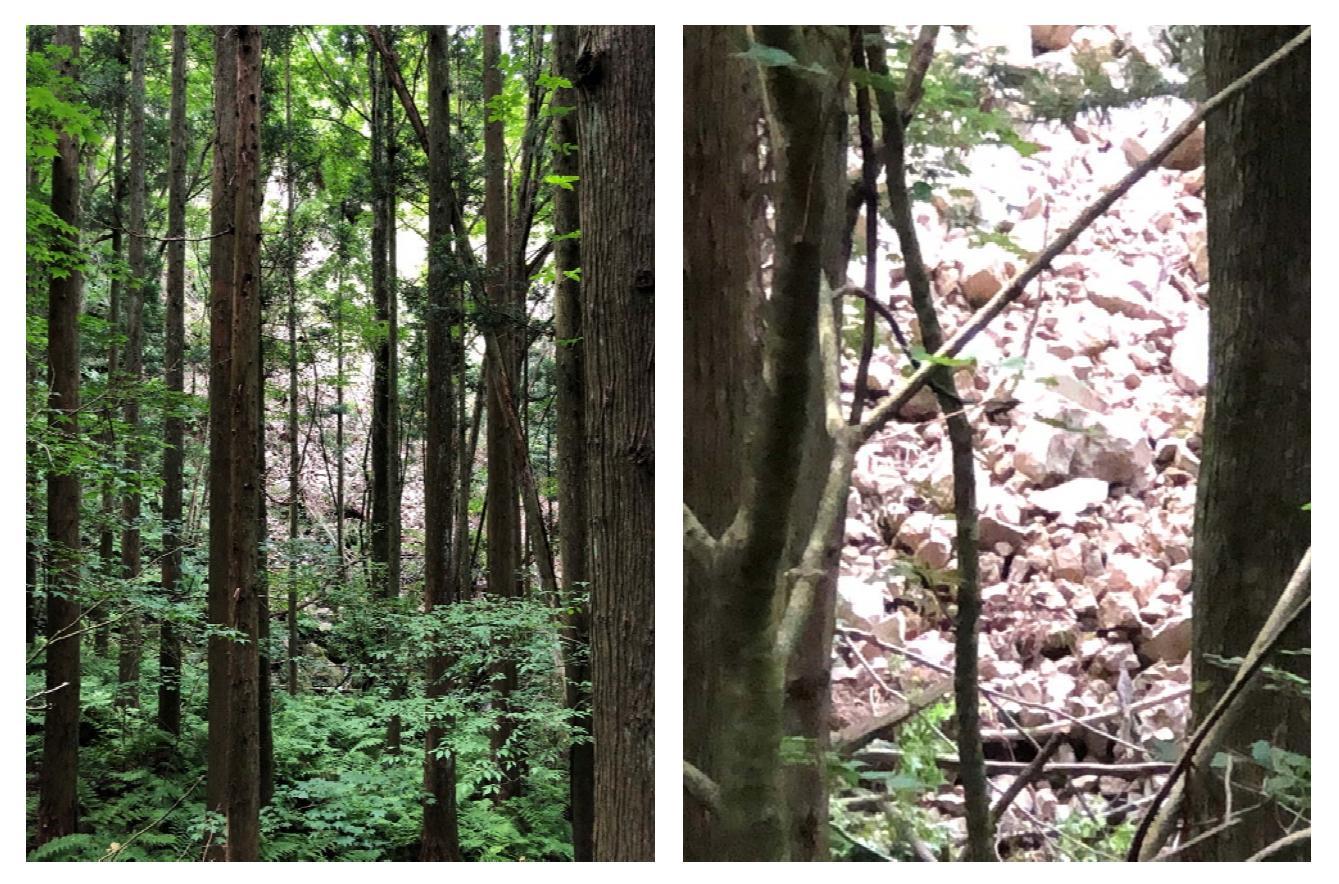
最大幅約 50m,長さ約 80mの崩壊であり,斜面は急勾配であり,すべり面に岩盤が露出している(写 真 1 左).崩壊面積に比べて,崩土はそれほど多くないので崩壊厚は最大 2~3m 程度と薄いと思われる. 崩壊堆積物は平均 40 cm 程度の礫が多い(写真 1 右).崩土による川の堰き止めはない.

写真 1. 鶴岡市湯温海の斜面崩壊 A. (左)対岸から崩壊地全体を撮影,(右)斜面末端の礫の堆積.

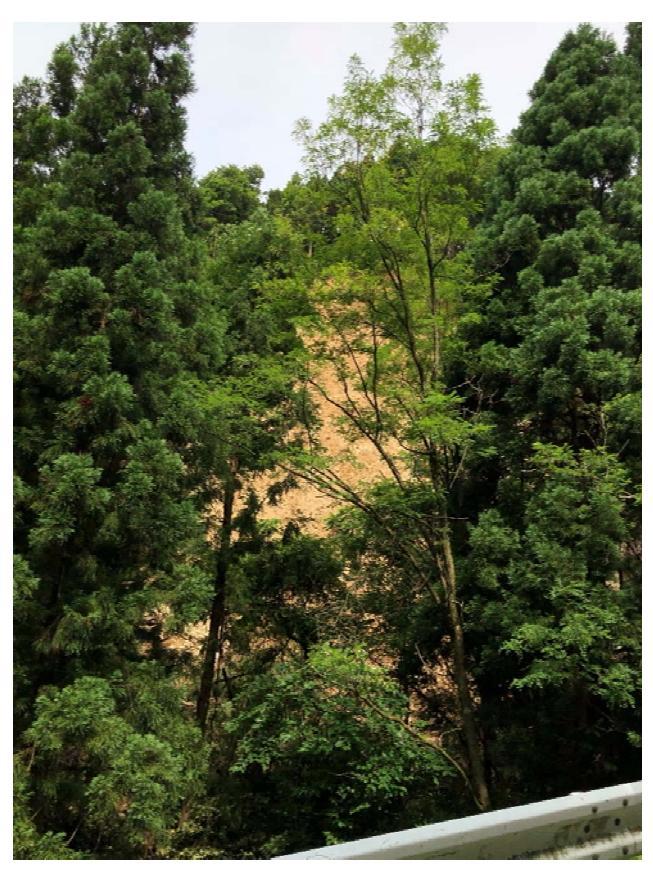
尾根付近から崩壊している.目視によると幅 15~25 m 程度,長さ 30~40 m 程度の崩壊であり,斜面 は急勾配であり,すべり面に岩盤が露出している(写真 2-1, 2-2).国土地理院が 6 月 26 日に撮影した 航空写真には存在していない.従って,それ以降から調査日(7/11)までの間に崩れたと考えられる.約 9km 南のアメダス鼠ケ関では,6月 27 日(日雨量 18.5 mm,最大時間雨量 6.5 mm),28 日(日雨量 34.5 mm,最大時間雨量 20.0 mm),29 日(日雨量 42.0 mm,最大時間雨量 13.0 mm),30 日(日雨量 20.0 mm,最大時間雨量 8.0 mm)の降雨が観測されており,地震によって緩んだ地盤がこれらの雨によ って崩壊した可能性がある.

写真 2-1. 鶴岡市湯温海の斜面崩壊 B. 対岸から崩壊地全体を撮影.

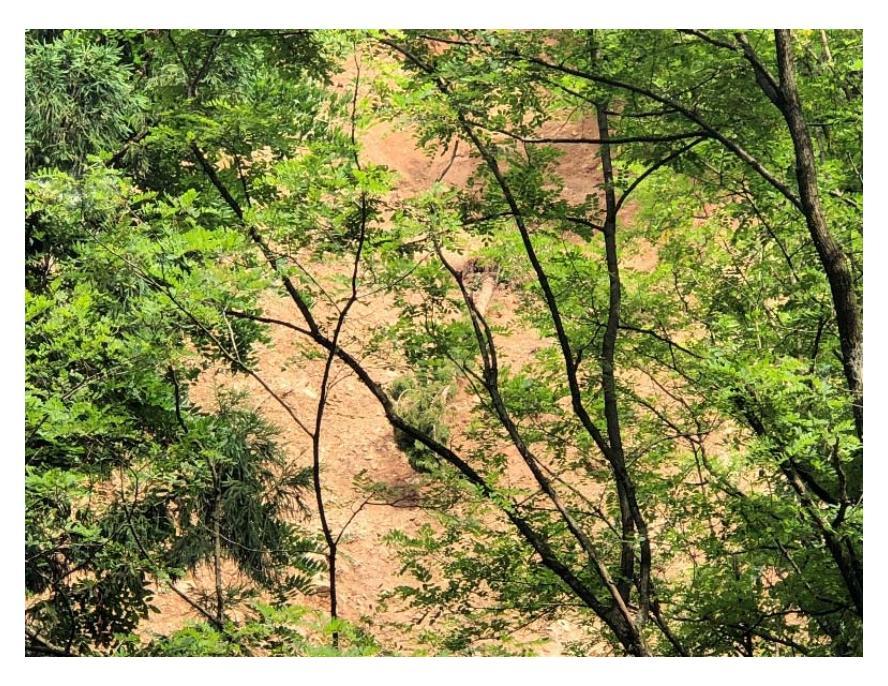
写真 2-2. 鶴岡市湯温海の斜面崩壊 B. 対岸から崩壊面を撮影.

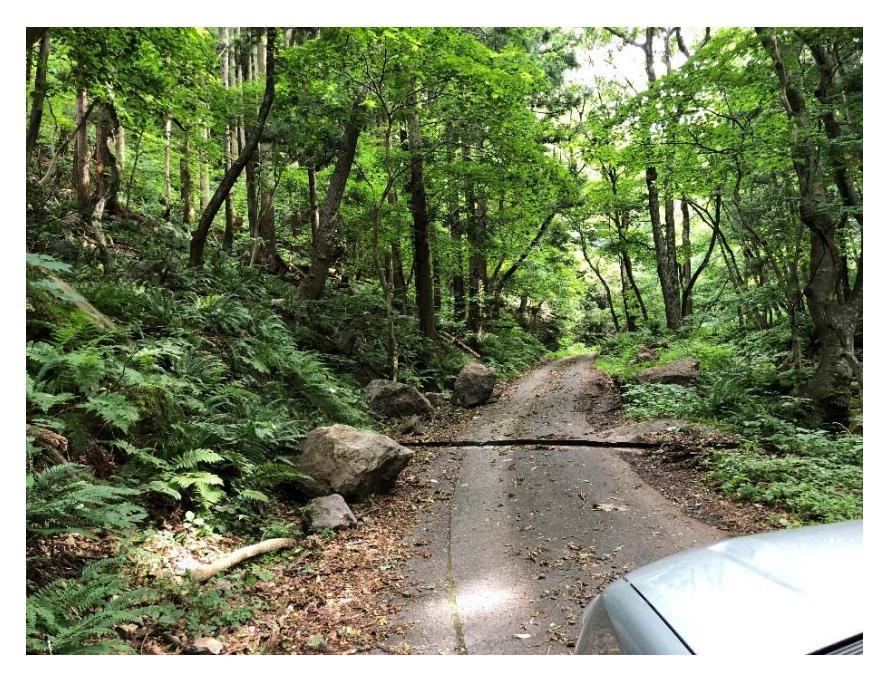
なお、付近の林道沿いには多数の落石が発生している(写真 2-3).

写真 2-3. 鶴岡市湯温海の落石. 既に道路脇に寄せられている.

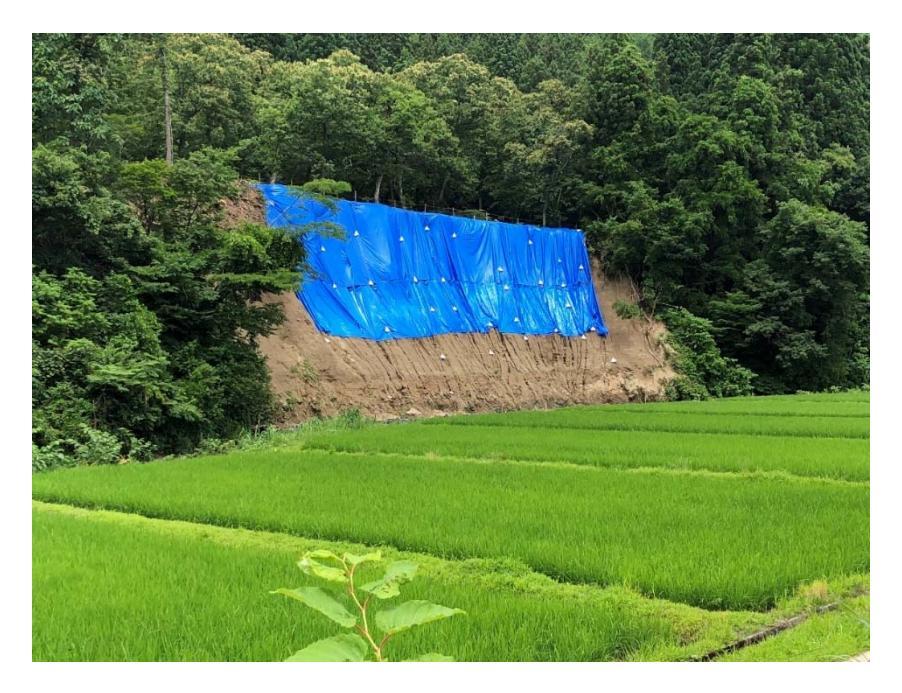
温海川に面する急崖の崩壊(写真 3). 付近の農家レストランの人によると、地震により崩壊したとの こと.

写真 3. 鶴岡市温海川の斜面崩壊. 斜面下端は河川と接する.

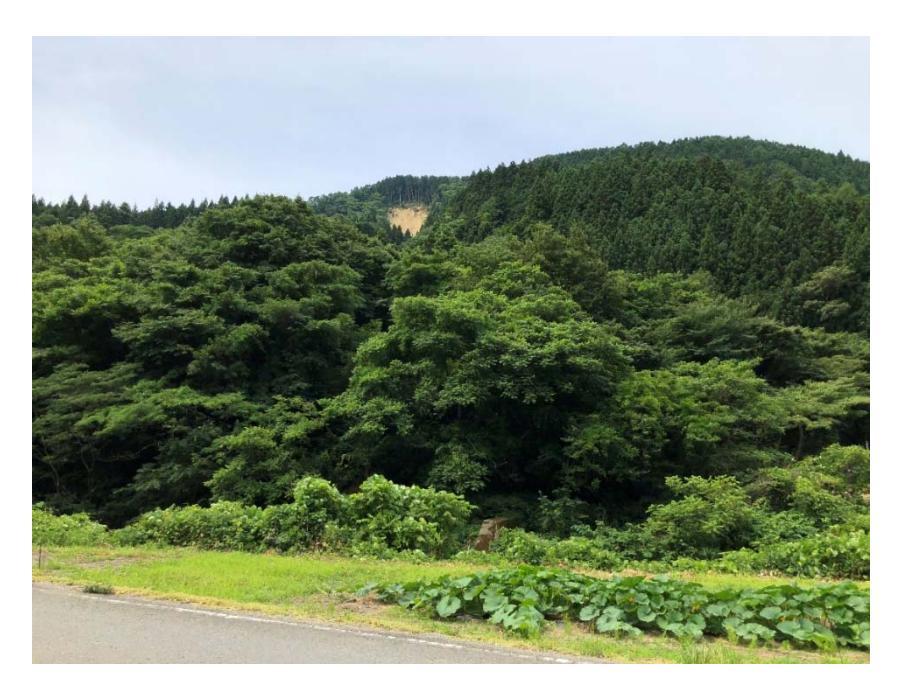
付近の畑で作業していた方によると、2019年2月頃からの雨で最初の崩れが発生し、その後の雨でも 徐々に拡大して、今回の地震ではさらに何割か拡大した(写真4-1,4-2).崩壊地下流の河川沿いの田ん ぼには2019年2~3月頃から土砂が流出していたとのことであり、調査時に新しい稲が埋まっているこ とから、地震時前後にも土砂が流下したと考えられる(写真4-3).

遠景によると、崩壊面には新しい植生が無く、礫もほとんど見られず、比較的滑らかである. 倒木の葉 は枯れていない. 崩壊厚は比較的薄いように見える(2~3m?).

写真 4-1. 鶴岡市槇代の斜面崩壊の遠景.

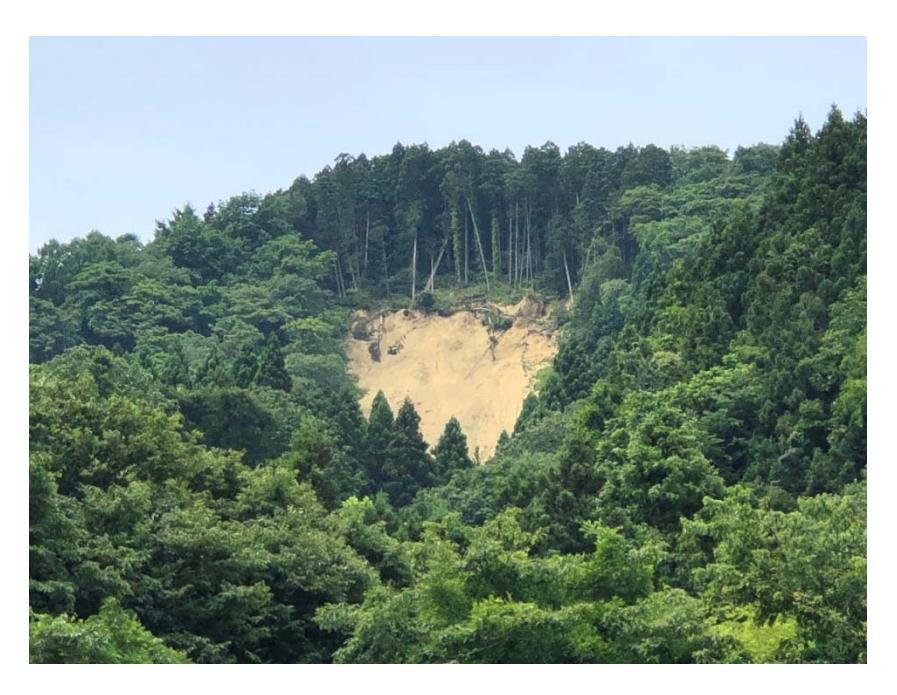
写真 4-2. 鶴岡市槇代の斜面崩壊の崩壊面の様子.

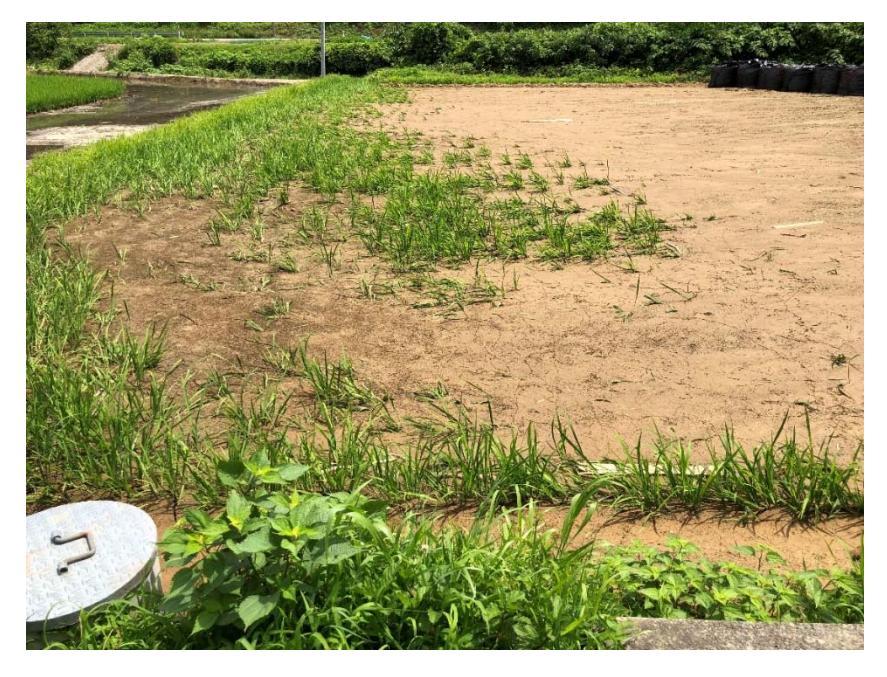
写真 4-3. 鶴岡市槇代の斜面崩壊によると思われる土砂が田んぼに流入した様子.

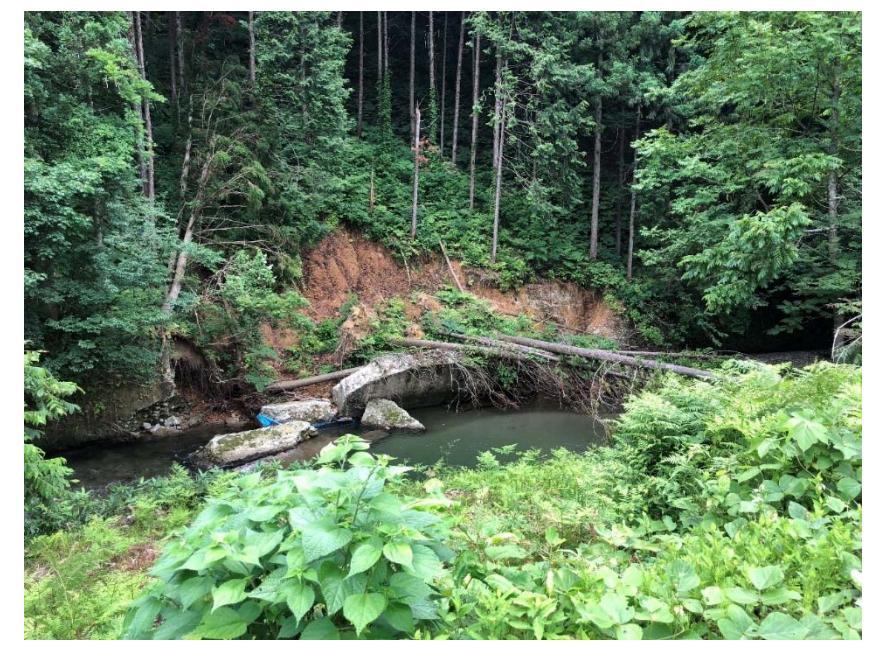
写真 5 は図 7 中の南側の崩壊であり, 渓岸斜面が崩れている(写真 5).崩壊地は,幅約 8m,長さ約 5m,厚さ 70 cm 以下であり,斜面下部の擁壁が破壊されている.崩壊面が新鮮であることから,地震に よる崩壊と思われる.

写真 5. 鶴岡市小名部の斜面崩壊.

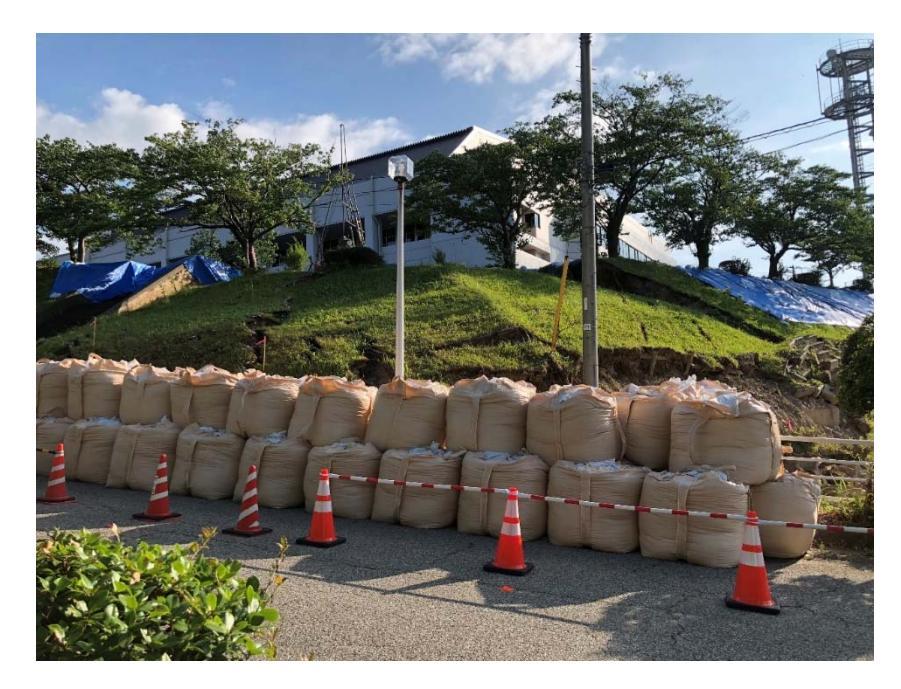
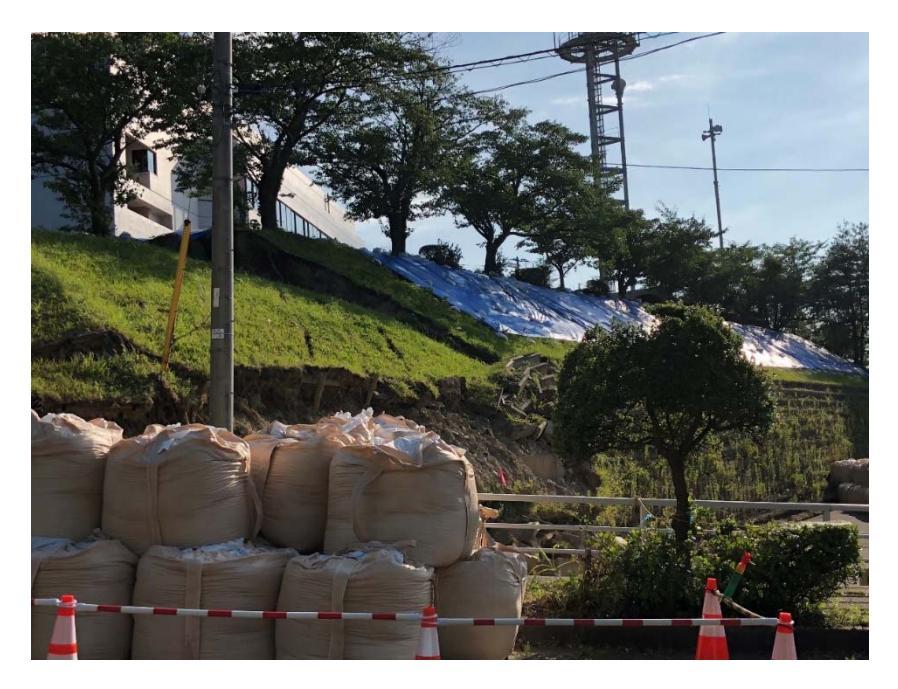
(6)村上市府屋の山北総合体育館脇の人工斜面の地すべり(図8,写真6) 体育館の敷地の北東端(尾根状形状)の人工斜面(盛土・切土複合か?)の地すべりである.

写真 6-1. 村上市府屋の人工斜面の地すべりの全景.

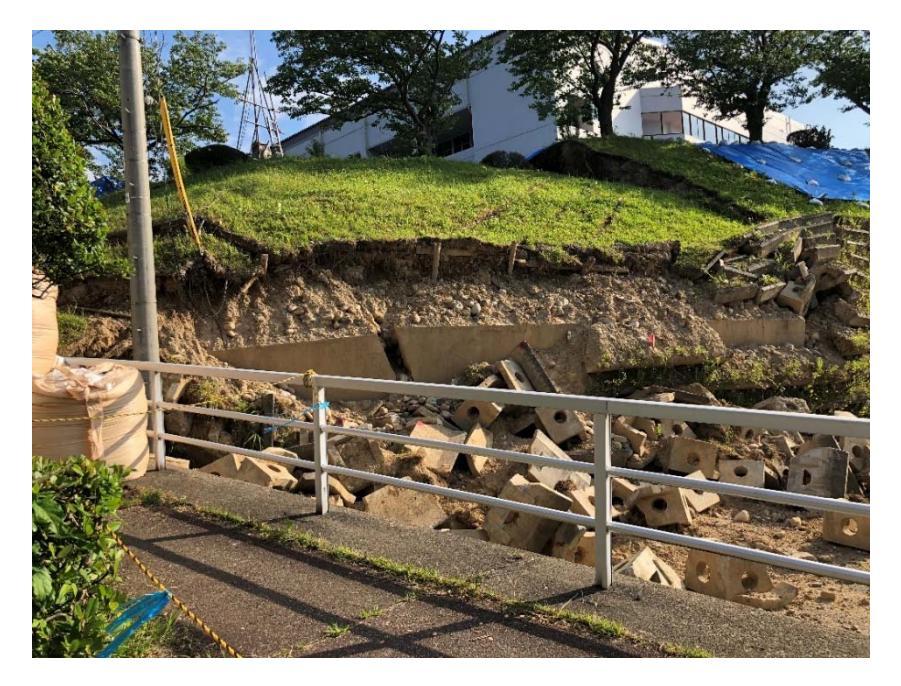
写真 6-2. 村上市府屋の人工斜面の地すべりにより押し出された斜面下端の様子. 擁壁のブロックが崩れ落ちている.

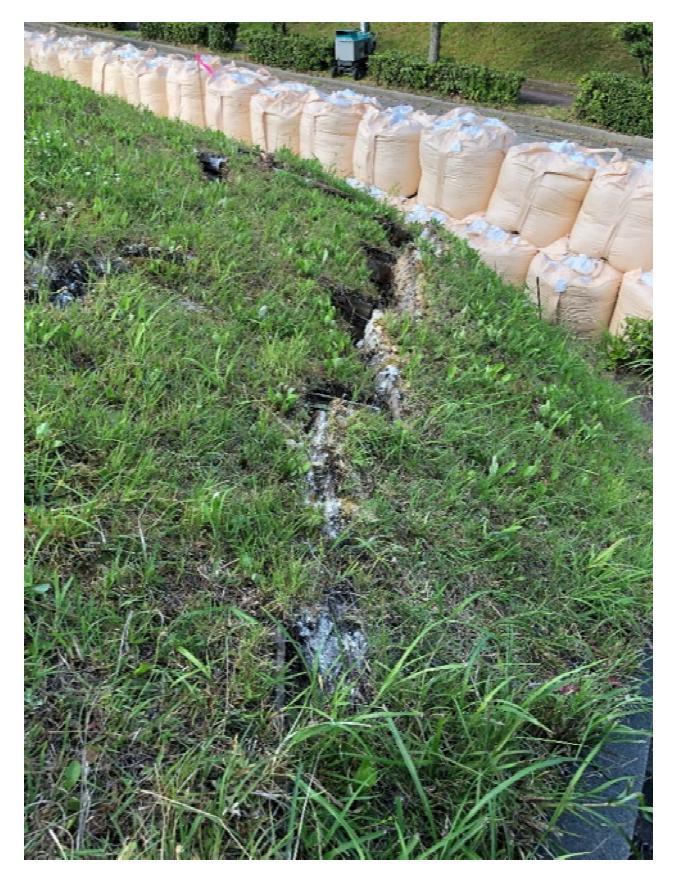
写真 6-3. 村上市府屋の人工斜面の地すべりにより斜面に形成された亀裂.

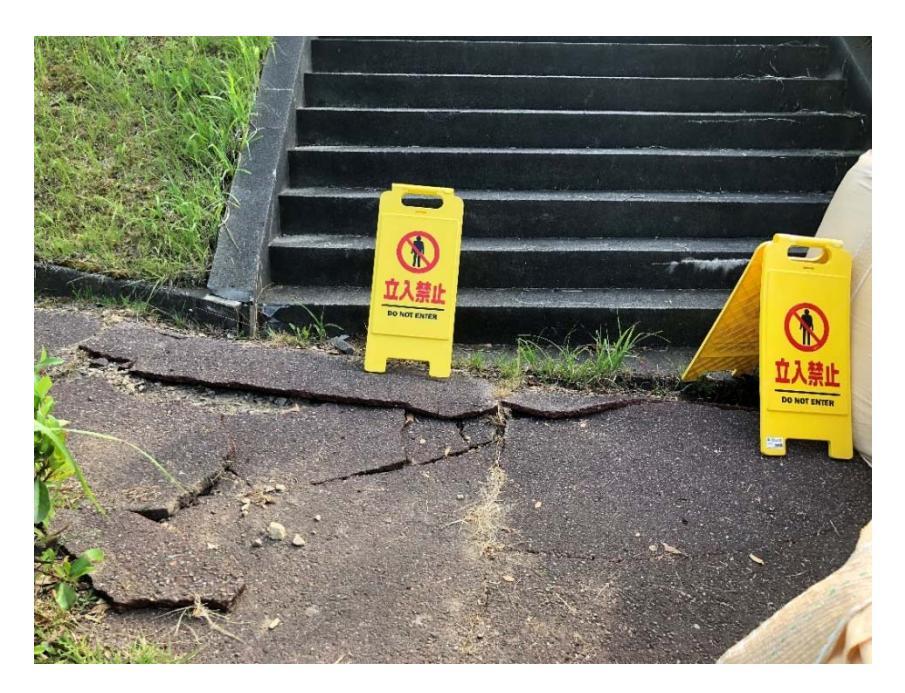
写真 6-4. 村上市府屋の人工斜面の地すべりによる歩道の亀裂.
