【速報】

令和2年7月豪雨に伴う 土砂災害の発生時刻と雨量分析 ～熊本県内で発生した土砂災害事例～

国立研究開発法人防災科学技術研究所

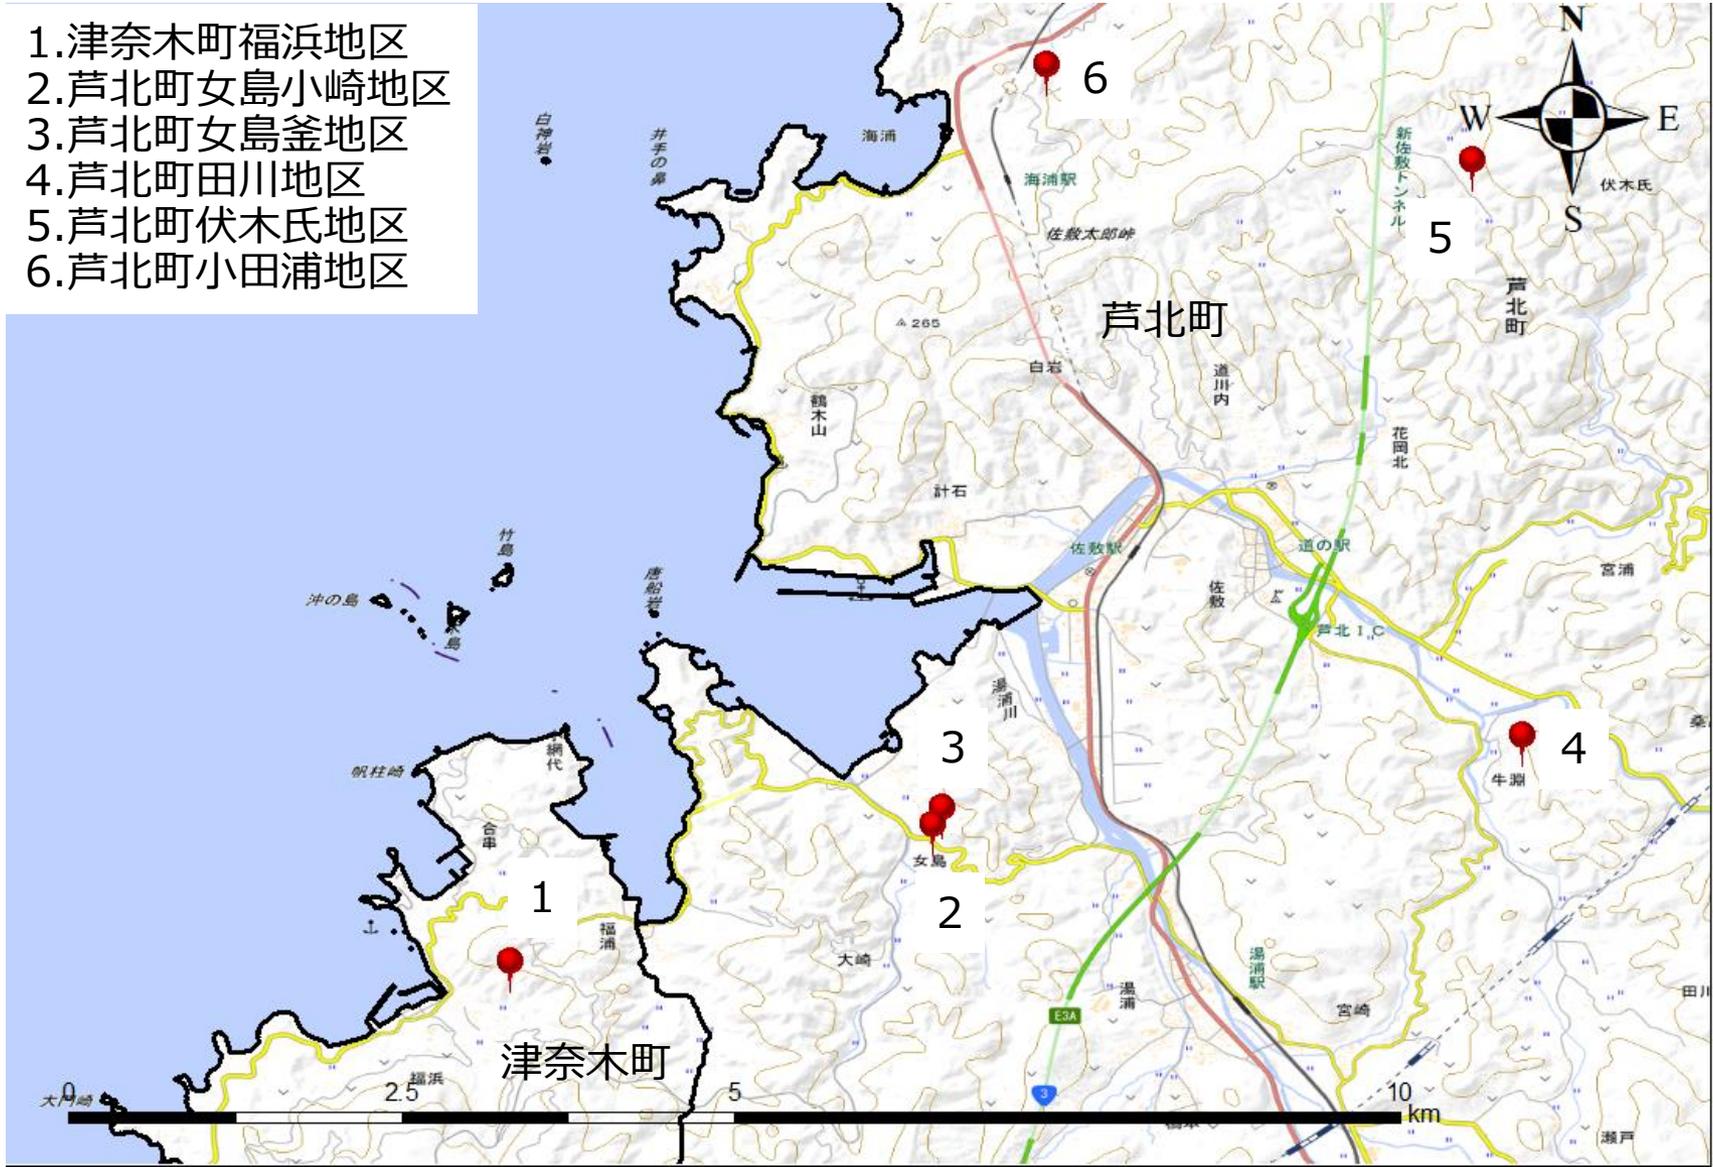
土砂災害の発生位置01

1. 津奈木町福浜地区
2. 芦北町女島小崎地区
3. 芦北町女島釜地区
4. 芦北町田川地区
5. 芦北町伏木氏地区
6. 芦北町小田浦地区

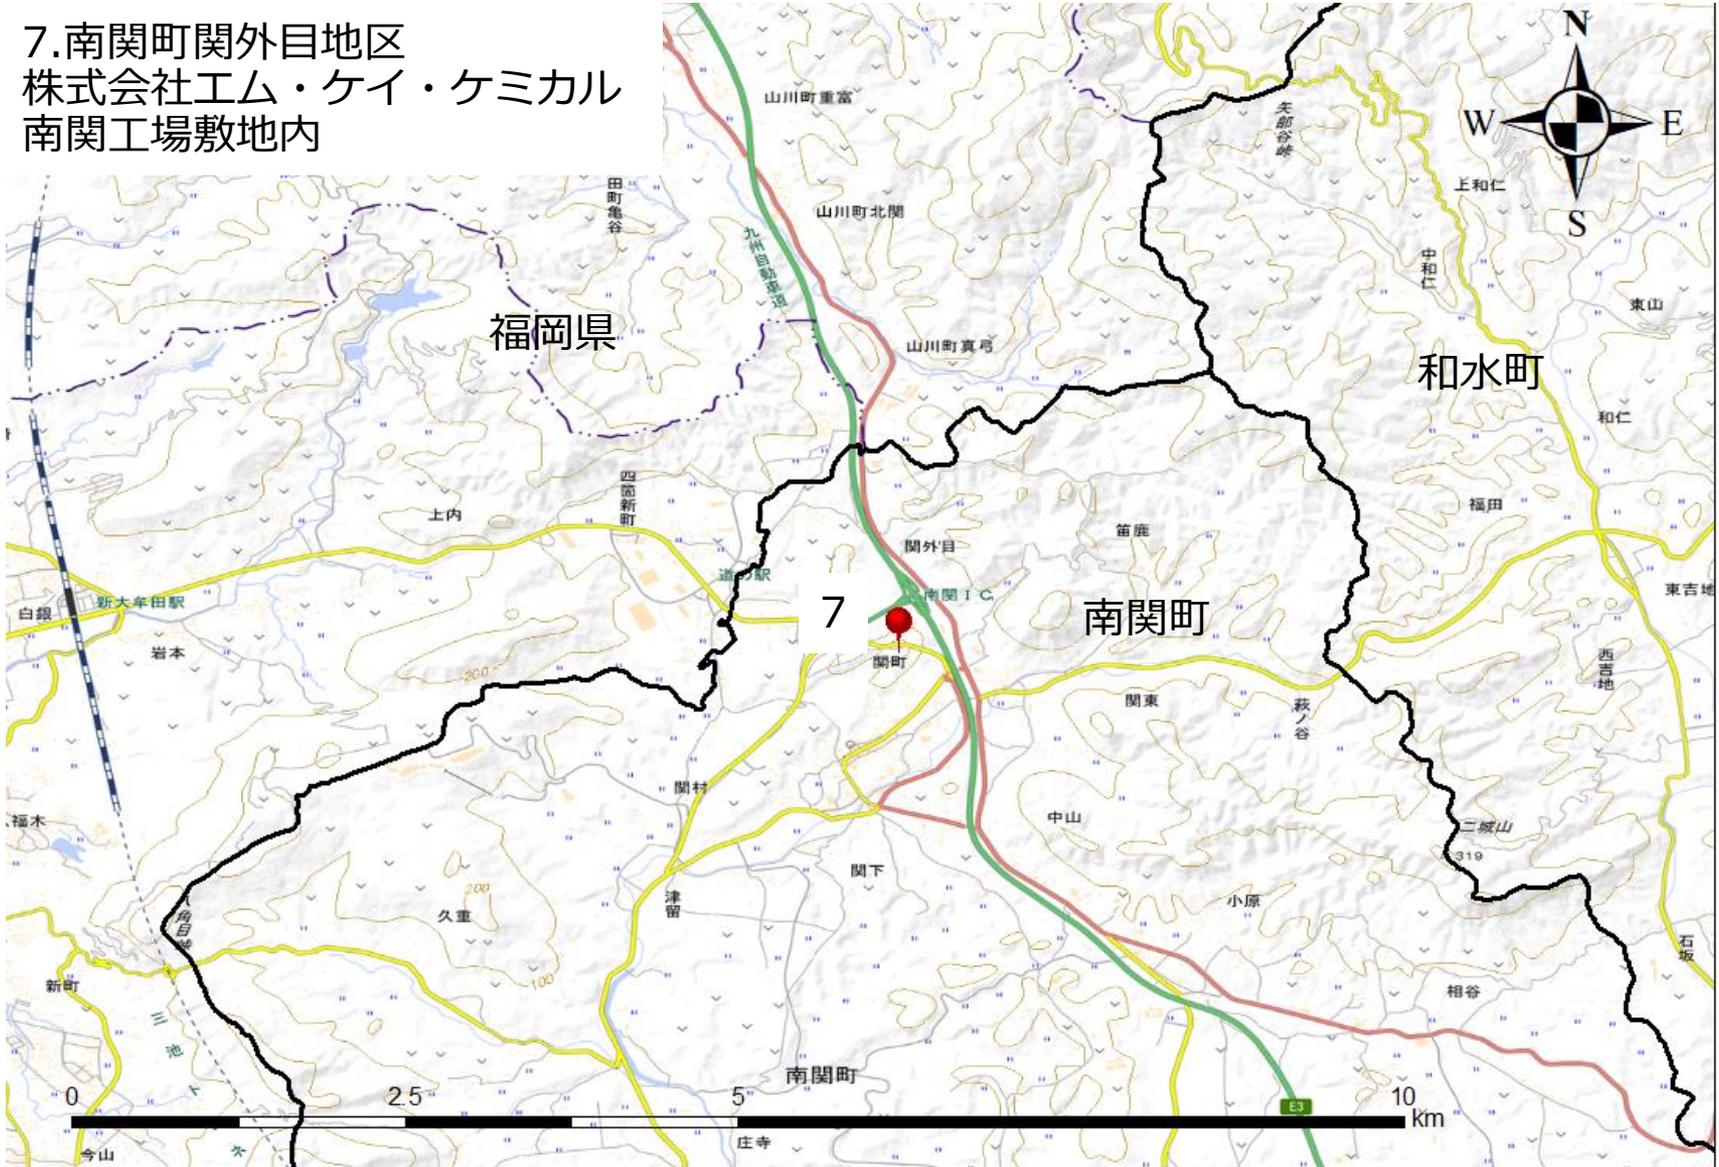
土砂災害の発生位置02

7.南関町関外目地区
株式会社エム・ケイ・ケミカル
南関工場敷地内

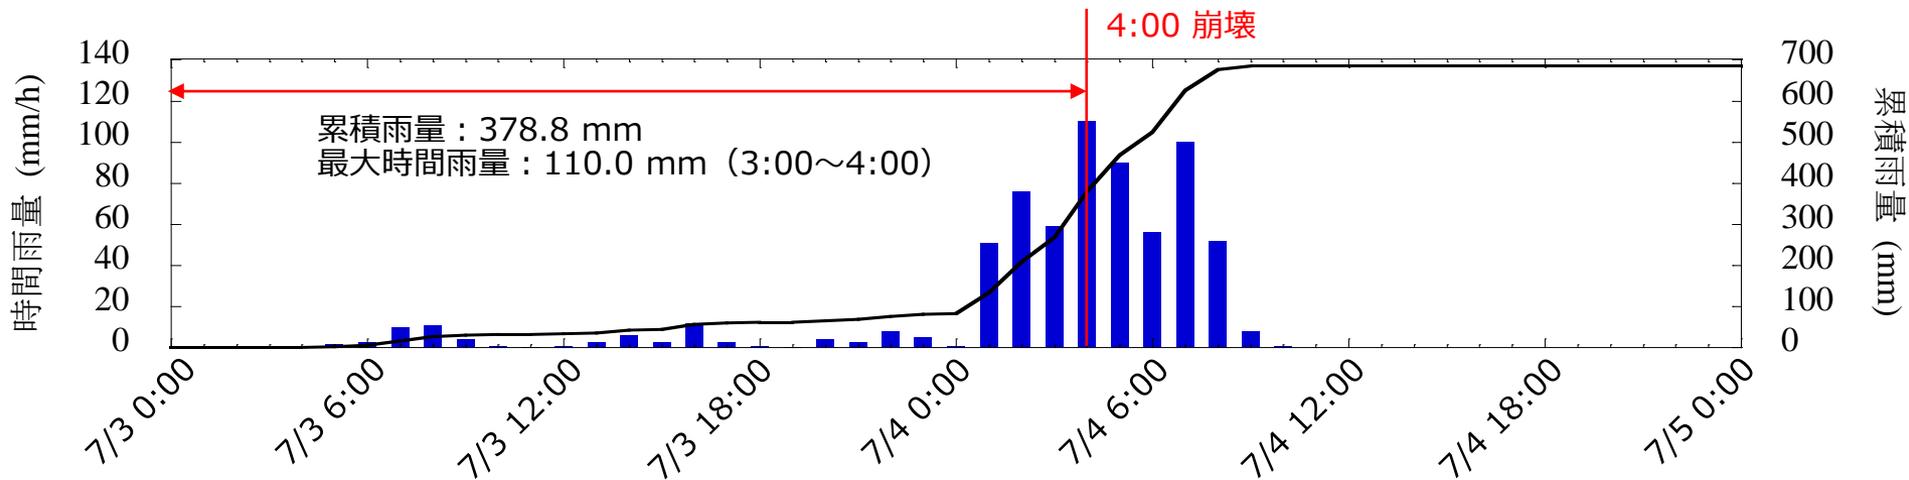
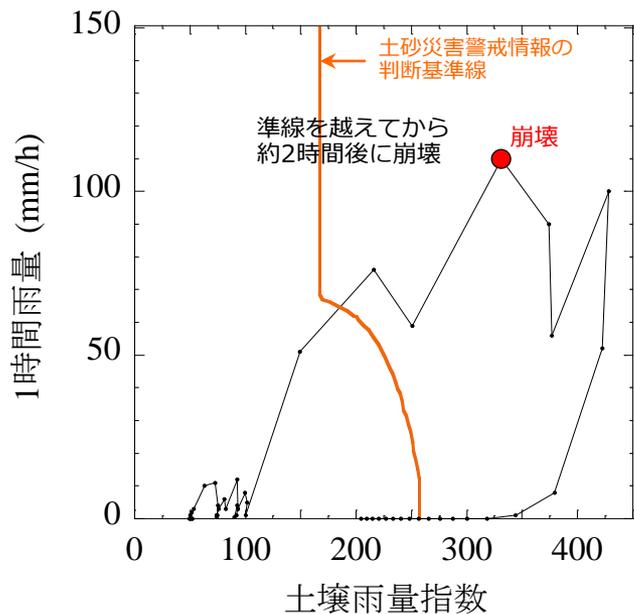
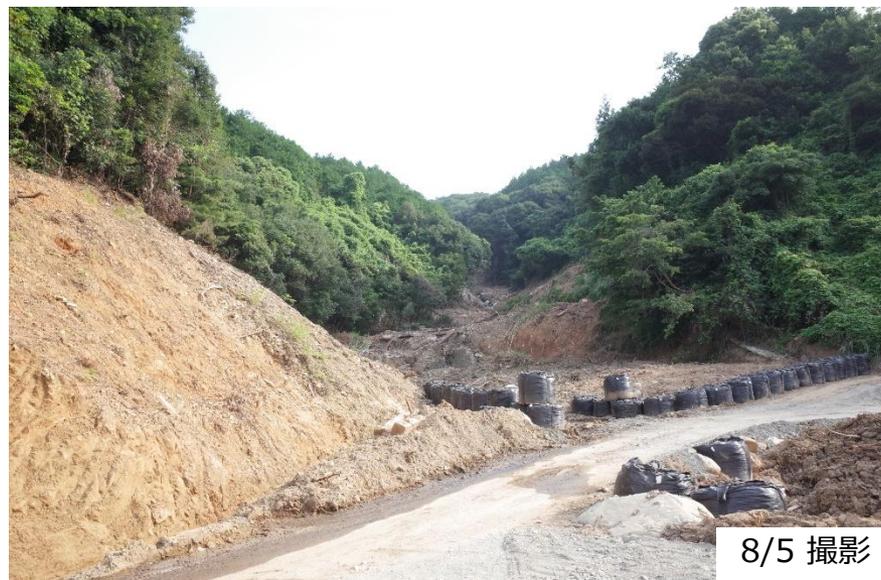
1. 津奈木町福浜地区

8/5 撮影

- 熊本県南部に位置する，津奈木町，芦北町と北部に位置する南関町とでは，雨の降り方が異なり，降雨強度のピーク時も異なっていました。
- 土砂災害の発生時刻が特定できた箇所においては，いずれも土砂災害警戒情報の判断基準線を超えた後に土砂災害が発生しました。
- 津奈木町，芦北町における土砂災害の発生時刻が特定できた箇所においては，土砂災害警戒情報の判断基準線を超えてから約2～3時間後に土砂災害が発生しました。また，7/4 3:00～4:00頃の非常に降雨強度が大きい（時間雨量が100 mmを超える）降雨を受けて，崩壊した箇所が多数見られました。

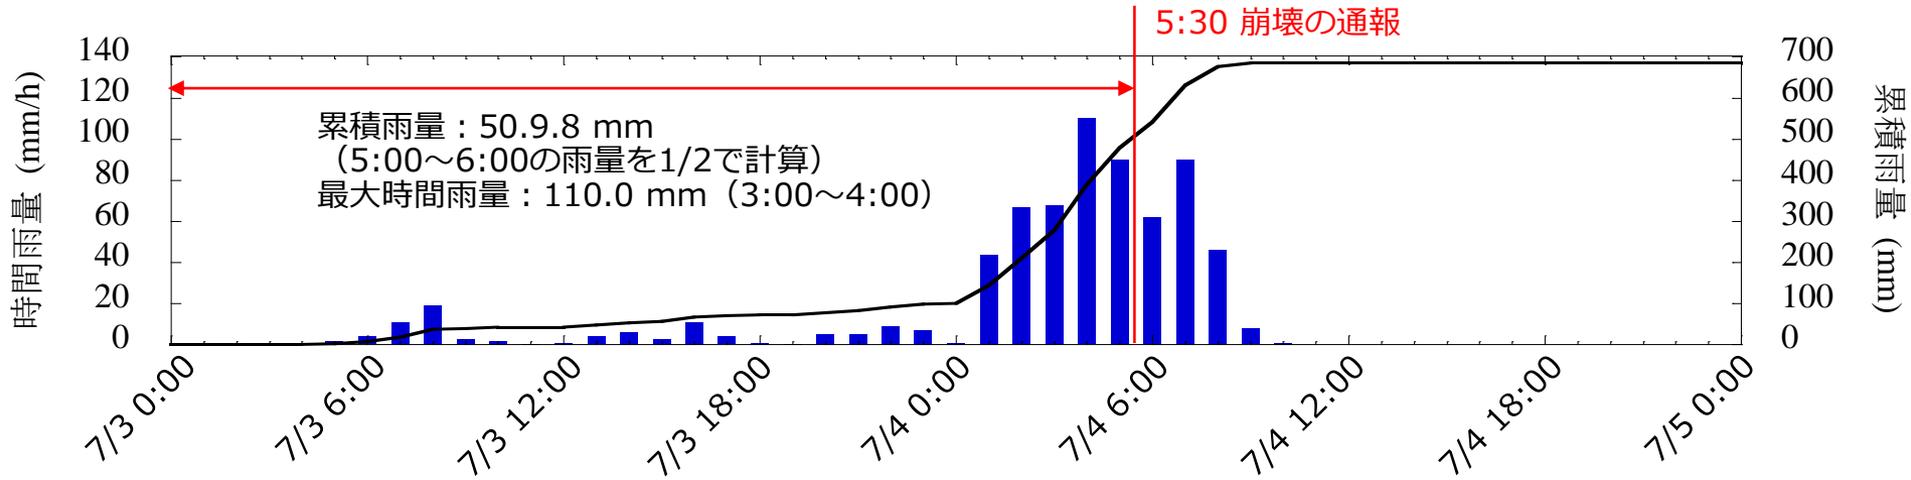
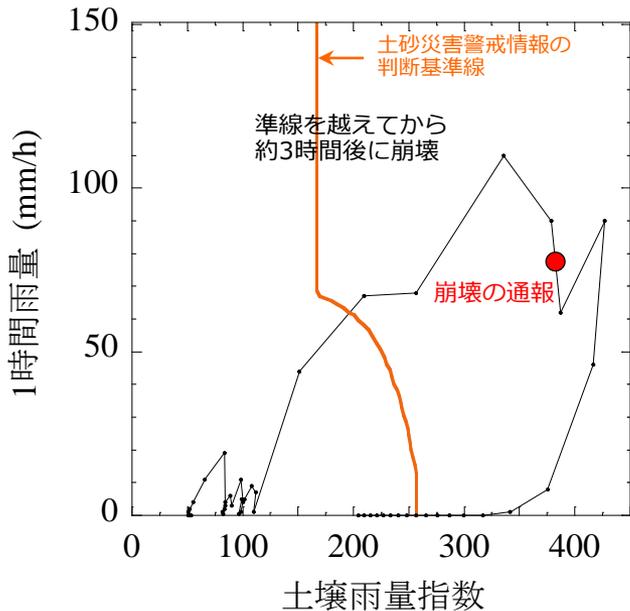
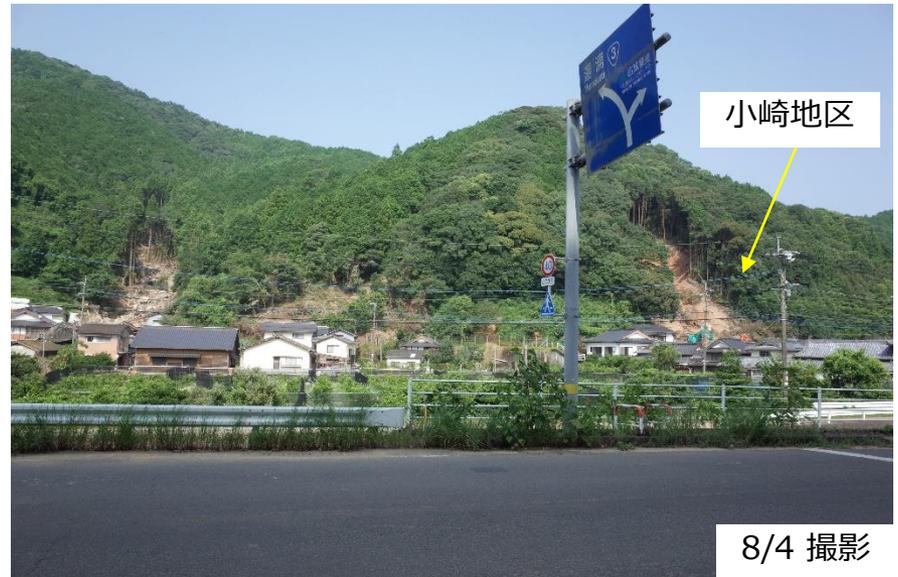
2. 芦北町女島小崎地区

崩壊通報のプロットは、およそその7/4 5:30の位置を示す。

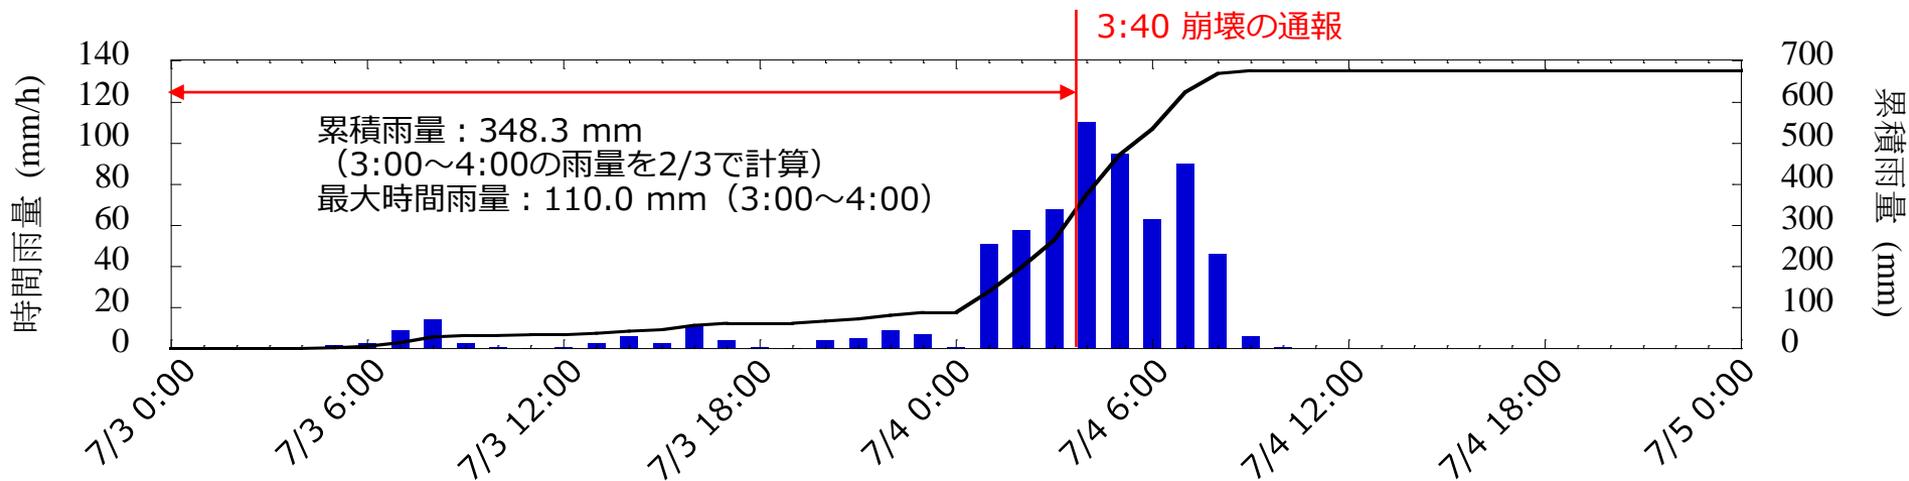
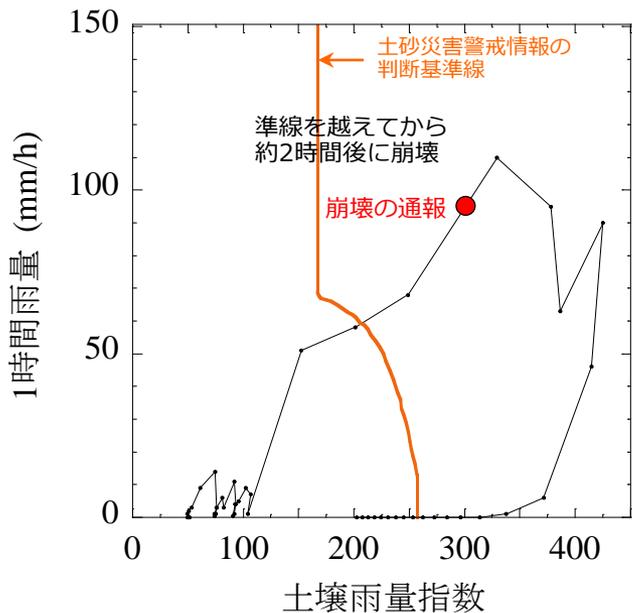
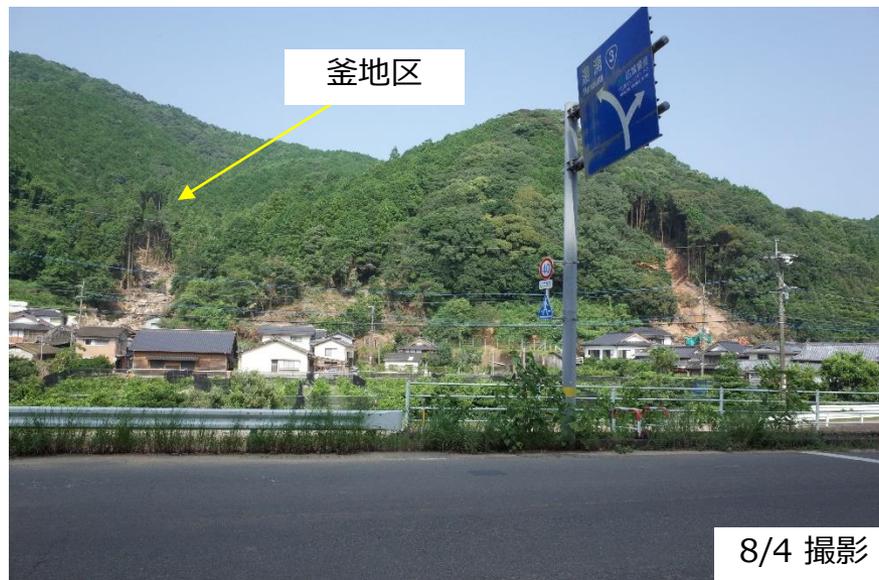
3. 芦北町女島釜地区

崩壊通報のプロットは、およそその7/4 3:40の位置を示す。

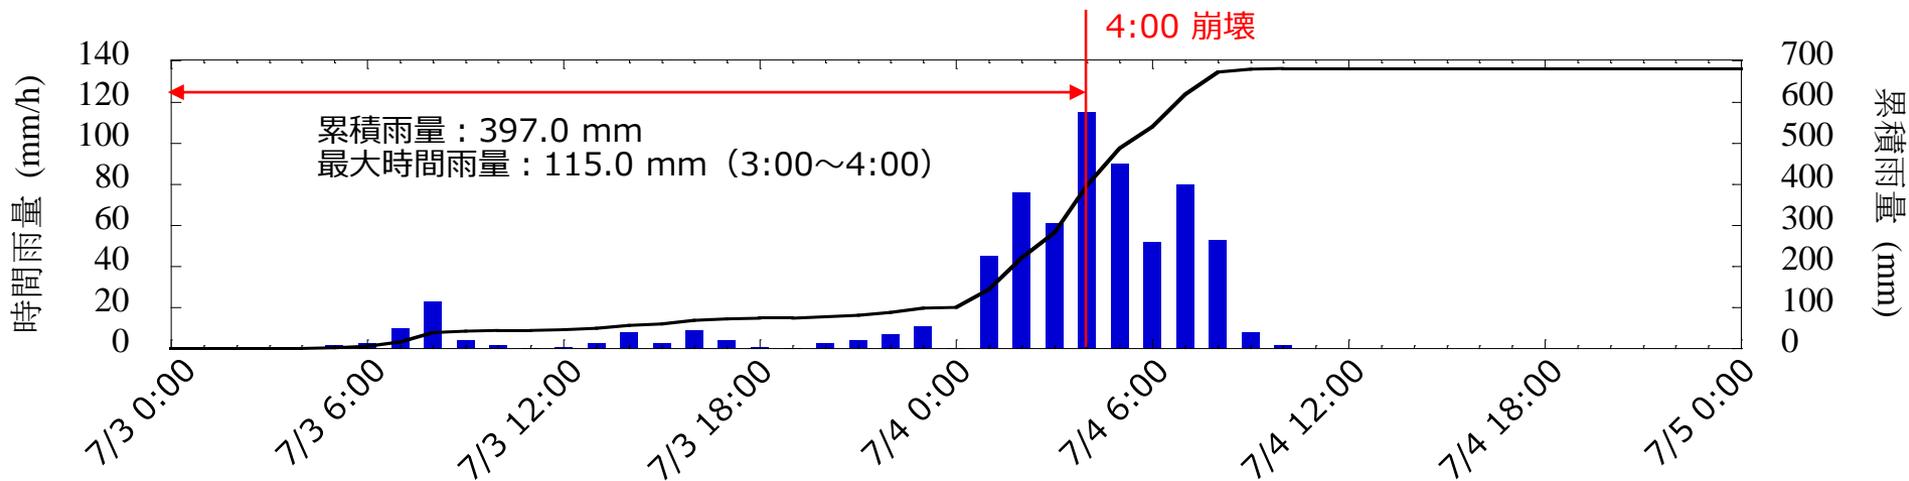
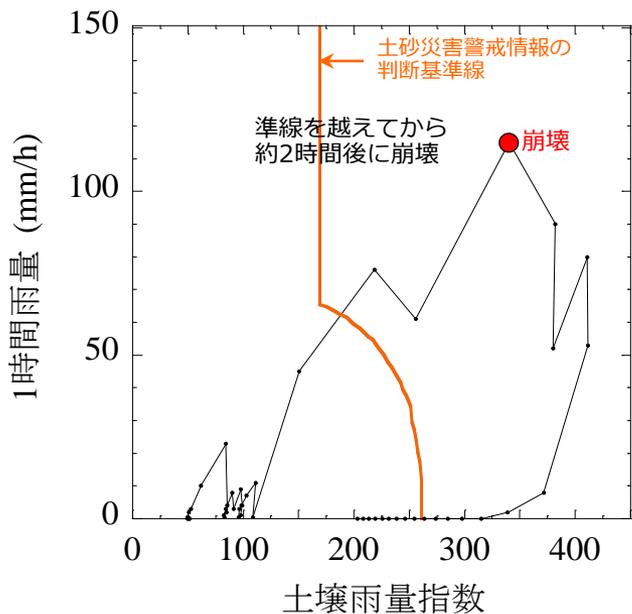
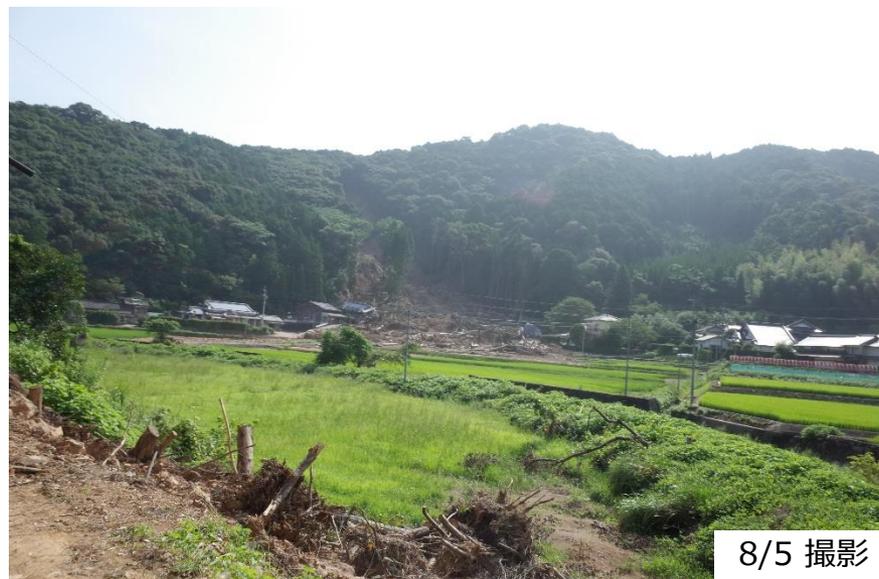
4. 芦北町田川地区

8/5 撮影

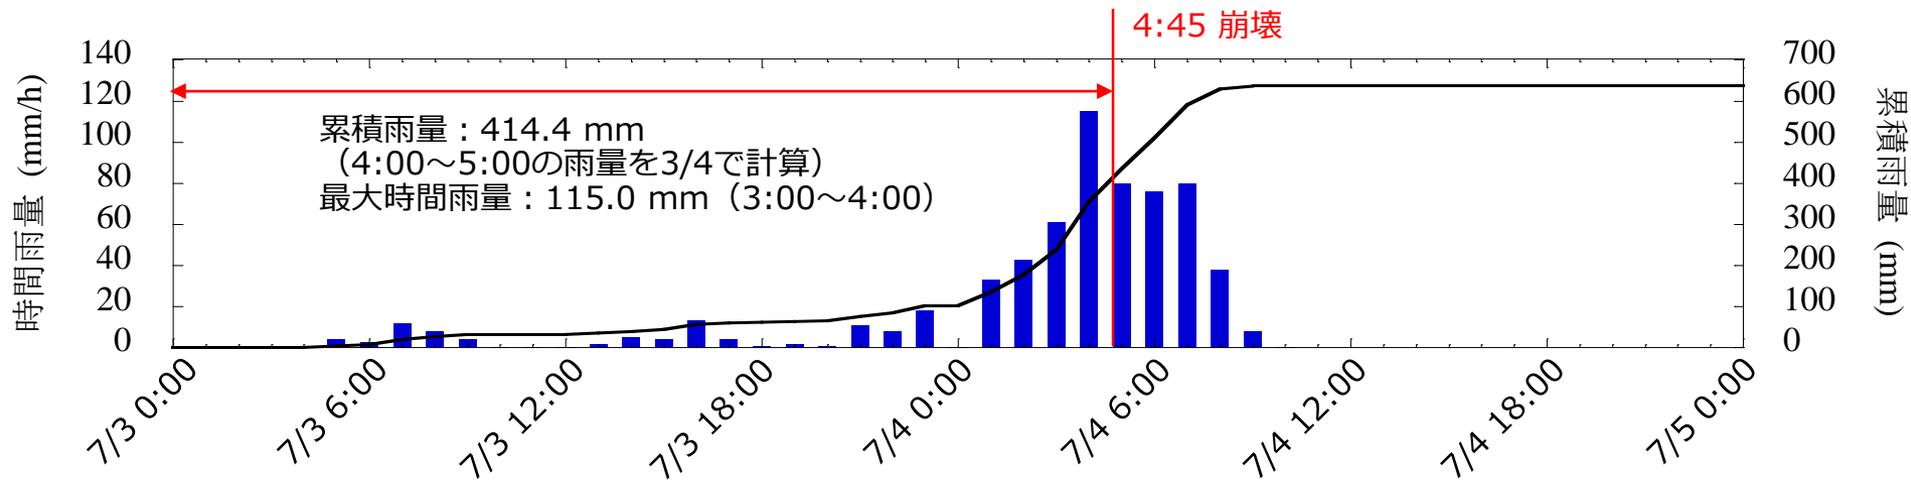
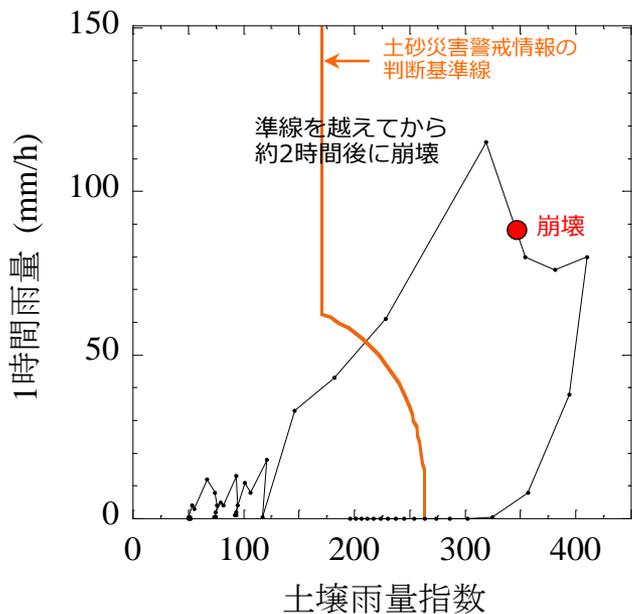
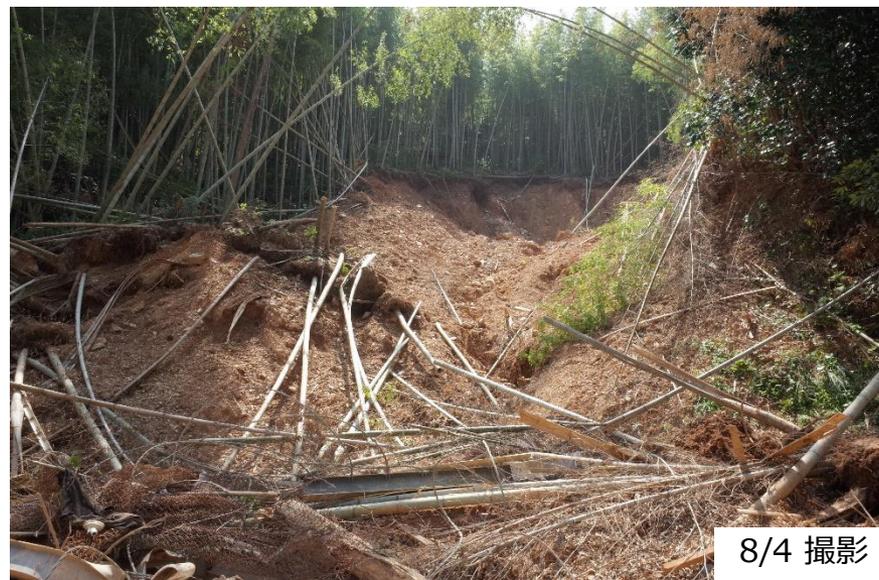
5. 芦北町伏木氏（ふしき）地区

崩壊のプロットは、おおよその7/4 4:45の位置を示す。

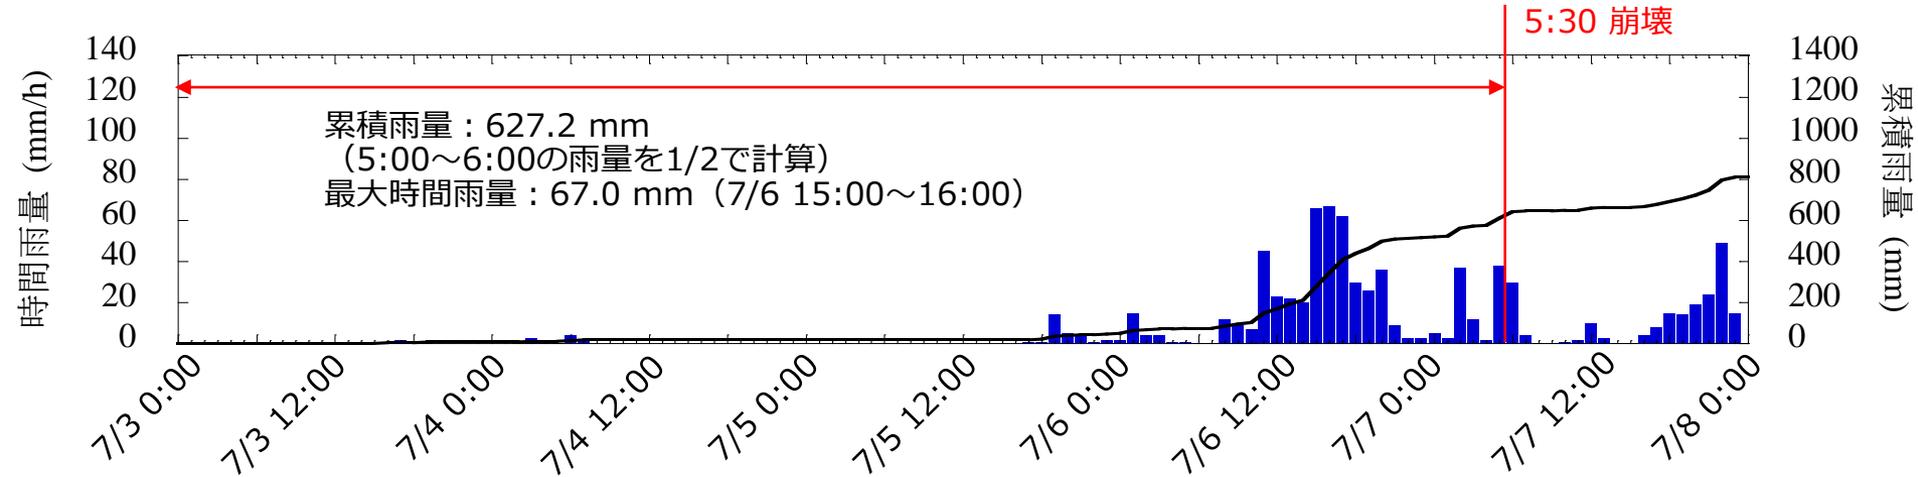
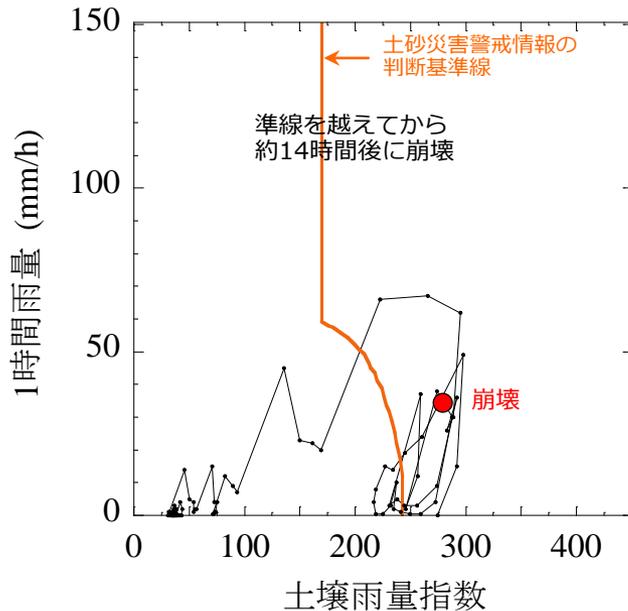
7.南関町関外目地区 エム・ケイ・ケミカル南関工場内

崩壊のプロットは、おおよその7/7 5:30の位置を示す。
