# 2020 年 7 月 3～4 日熊本県西部の土砂災害における 衛星画像からの斜面変動範囲抽出の試み

国立研究開発法人 防災科学技術研究所

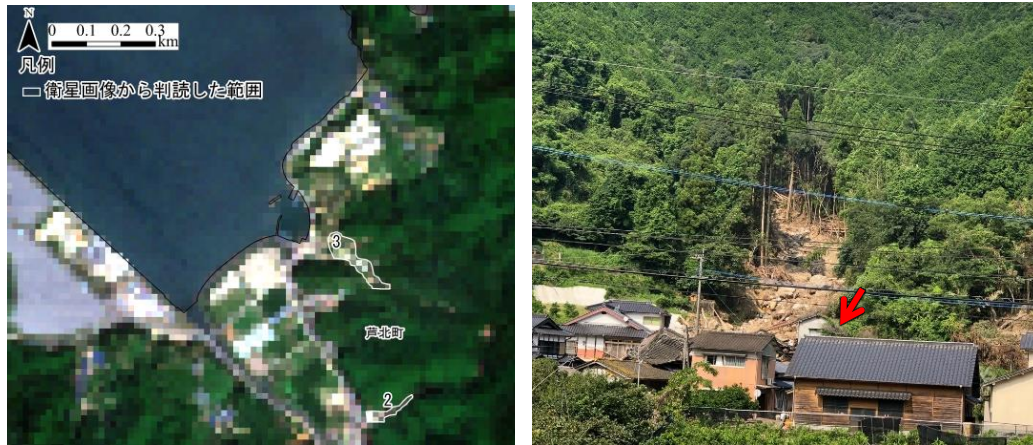
図 11 斜面変動範囲が抽出できなかった事例(地点 2)。(左)土石流付近の衛星画像 (Sentinel-2)。地点 2 の白枠範囲はあくまで推定。(右)地点 2 の現地写真。赤矢印は流向。

NDVI 差分値と斜面勾配の閾値による二値化画像を図 9 に、現地で確認した土石流付近の拡大図を図 10 にそれぞれ示す。図 10 から、土石流による裸地の場所を概ね抽出できていることがわかる。しかし、図 9 を見ると、現地で確認した土石流のうち、地点 2、6、7 の 3 カ所はうまく抽出できていない。その原因として、地点 2 は裸地の面積が小さいため、衛星画像にほとんど写っていないと考えられる(図 11)。地点 6 と地点 7 は、土砂が比較的長い距離を流下していて、ある程度裸地面積は大きいと思われるが、土砂の流下幅が狭く、流下域を林冠が覆っているため、衛星画像にほとんど写っていないと考えられる(図 12)。

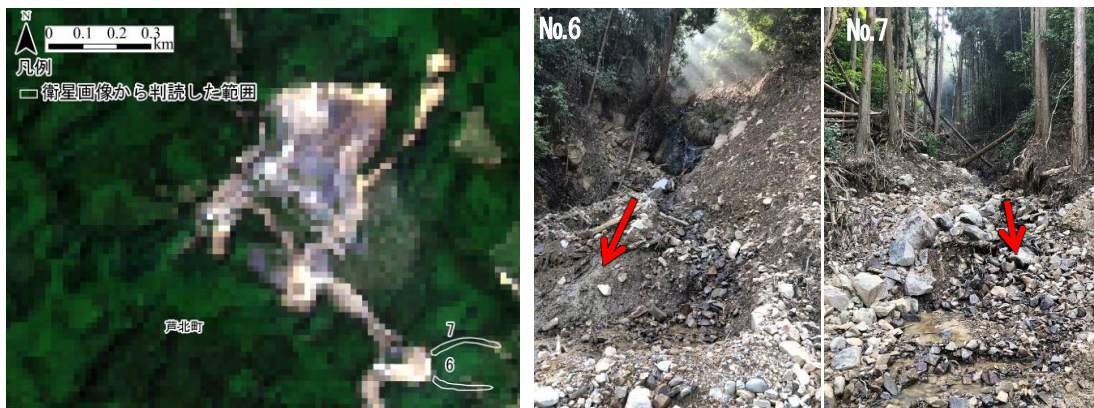
図 12 斜面変動範囲が抽出できなかった事例(地点 6、7)。(左)土石流付近の衛星画像 (Sentinel-2)。白枠の範囲はあくまで推定。(右)地点 6、7 の現地写真。赤矢印は流向。

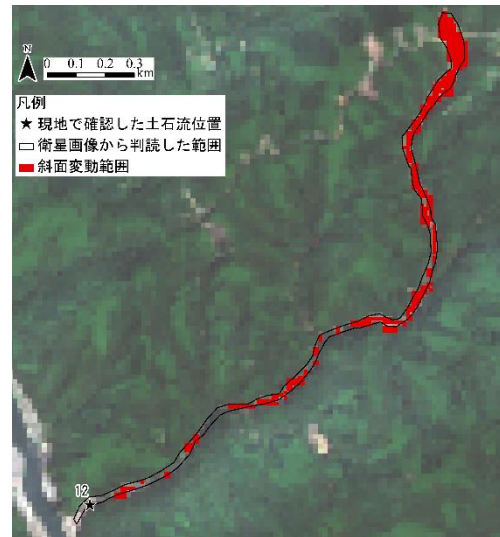
図 17 土石流の流走部が長い場所における斜面変動範囲の抽出漏れの例  
(地点 12)

衛星画像から目視により判読した土石流の面積と NDVI 差分画像から作成した斜面変動範囲図における土石流の面積とを比較する。図 16 に結果を示すように、若干のばらつきはあるが両者は 1:1 の比例関係があり、NDVI 差分画像を用いた本手法はある程度正確に土石流の範囲を抽出できると考えられる。ただし、土石流の面積が大きい地点(例えば地点 5、12、13)では、本手法による面積は小さくなる傾向がある。この傾向は図 17 に示すように流走部が長い土石流によく見られ、流走部の中に部分的に NDVI 差分値が小さいセルが混ざっているためである。この部分は、流走部の上空が林冠で覆われていることなどが考えられる。
