2017 年（平成 29 年）7 月の豪雨により九州北部地方（福岡県・大分県）および 島根県で発生した土砂・洪水災害の現地調査報告

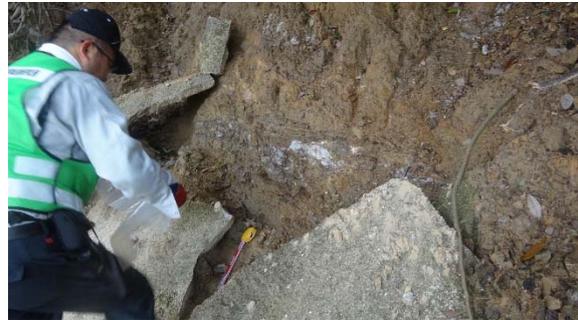
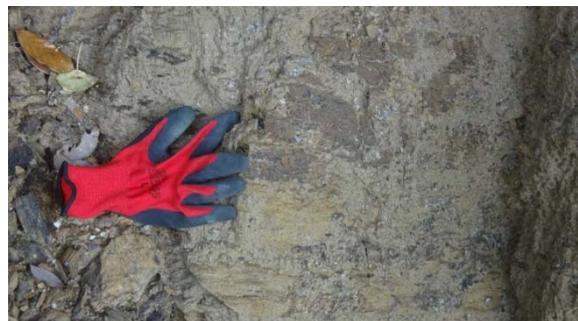
- ・ 北緯33° 24' 11" 東経130° 46' 53"
- ・ 擁壁のあった道路脇の斜面が幅約10 m、長さ約5 mにわたって崩壊している(写真1)。
- ・ 崩壊深は1~2 m程度で、基盤岩である三郡変成帯の泥質片岩の風化土層中にすべり面をもった表層崩壊である(写真2、3)。
- ・ 対岸斜面で発生した幅約20~40 m、長さ約110 mの比較的大規模な崩壊(写真4)も、同じ泥質片岩からなる斜面であり、崩壊発生形態も類似したものと考えられる。

写真3 崩壊すべり面に露出した基盤岩②：下の写真は上の写真でスケールが置かれている位置を接写したもの。表面の風化でやや不明瞭だが片理が発達している。

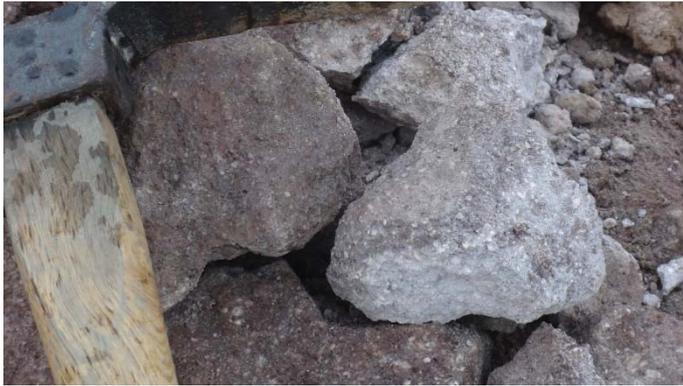
- ・ 北緯 33° 23′ 20″ 東経 130° 56′ 6″
- ・ 小野川本川右岸にある比高約 180 m の斜面（小野川現河床から崩壊が発生した斜面の頂部までの比高は約 400 m）が幅約 150～250 m、長さ約 350 m にわたって崩壊している（写真 10～12）。崩壊斜面の中腹に棚状の地形があって、その背後の頭部滑落崖面に数 m 大の巨礫が主体の崩積土とみられる層が認められることから（写真 12）、斜面上部にあった崩積土が滑落したのではないかと推測される。
- ・ 崩土は小野川の対岸にあった集落まで到達しており（写真 13）、小野川の河道を完全に閉塞した。7 月 18 日の調査時には、重機による掘削作業が進み、河道閉塞した箇所は通水している（写真 14）。
- ・ 崩土の中には風化によって表面が赤色化した安山岩—デイサイト質の溶岩及び火山碎屑岩の礫が多く含まれている（写真 15）。礫径は最大でも 1 m 程度である。

写真 15 崩土の中に含まれていた安山岩の礫：新鮮な岩は灰白色であるが、風化によって赤色を呈している。

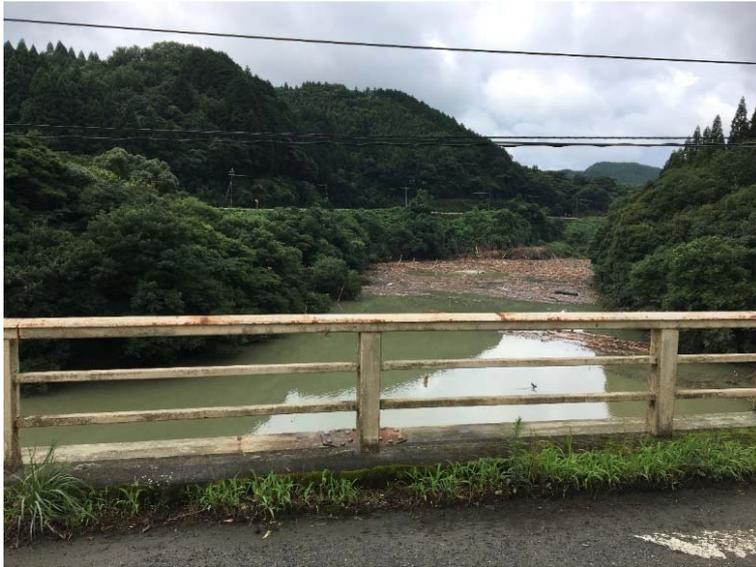
- ・ (1) -1 本川の寺内ダム湛水域（朝倉市黒川地区黒川呑吉、矢野竹）
- ・ 北緯 33° 26′ 13″ 東経 130° 44′ 50″
- ・ ダム上流域（約 50.0 km²）から流出してきた数百～数千本の流木がダム湛水域に漂流している（写真 16、17）。
- ・ 上流域の大部分がスギ・ヒノキ・サワラなどの植林地となっており、流木に含まれる材も大半が植林木の幹である（写真 16）。
- ・ なお、7 月 18 日の調査時には、ダム湛水域内の流木の撤去作業が始まっており、近傍の駐車場に設けた仮置き場で木材の仕分けが行われていた（写真 18、19）。

写真17 佐田川本
川・寺内ダムの湛
水域に漂着した
流木群②

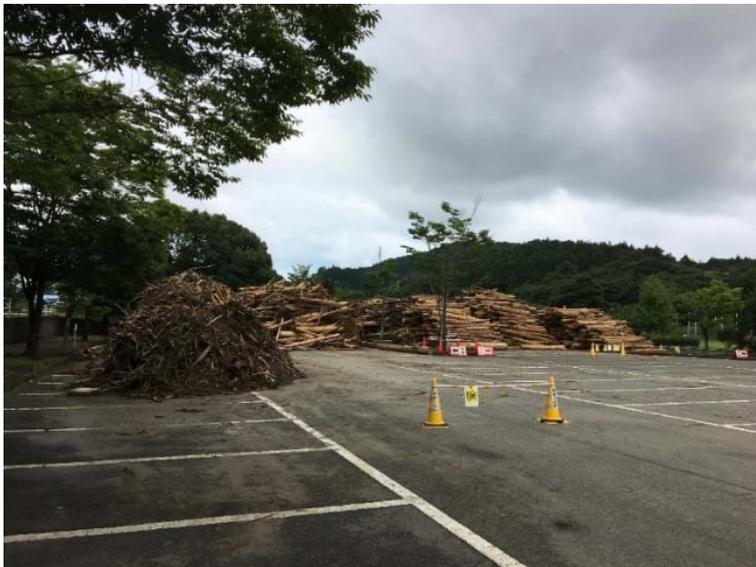
写真18 佐田川本
川・寺内ダムに漂
着した流木の仮
置き現場①

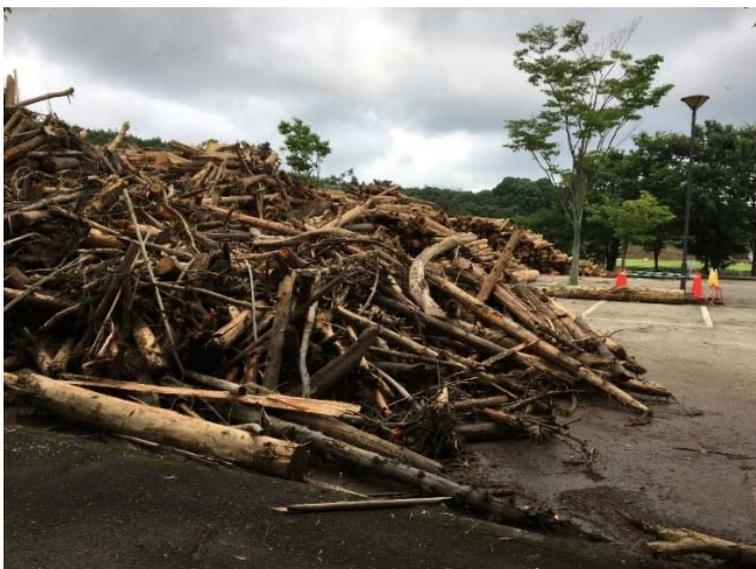
写真19 佐田川本
川・寺内ダムに漂
着した流木の仮
置き現場②

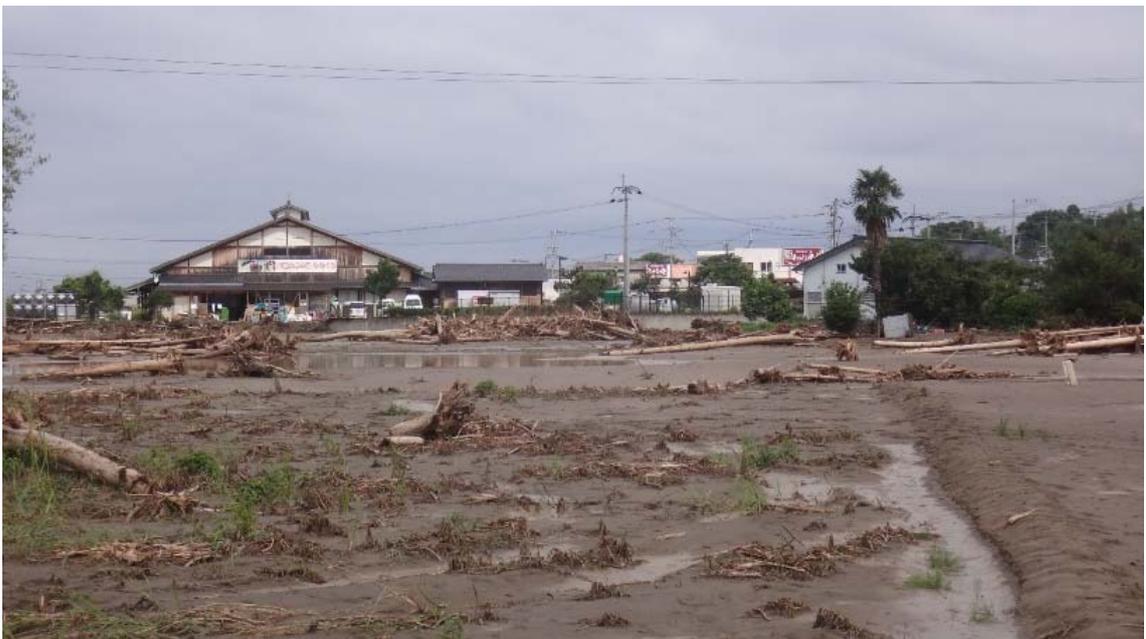
- ・ 本川下流の河川氾濫による浸水域（朝倉市山田地区）
- ・ 北緯 33° 22′ 11″ 東経 130° 44′ 59″
- ・ 奈良ヶ谷川の河川氾濫によって浸水した水田面には、砂や泥が堆積するとともに数百本の流木が漂着している（写真 28、29）。
- ・ スギなどの植林木の幹が多いが、伐採後そのまま斜面に残っていたとみられる根株も流出してきている（写真 30）。

写真 29 奈良ヶ谷川の河川氾濫による浸水域での流木群の堆積状況②

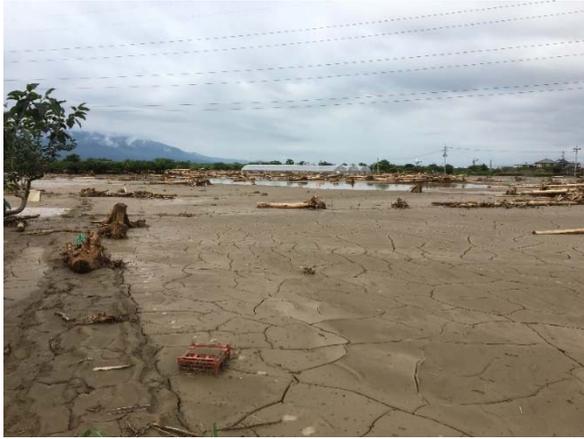
写真30 奈良ヶ谷川の河川氾濫による浸水域での流木群の堆積状況③：斜面に残っていたとみられる古い伐採木の根株（写真左側）も流出してきている。

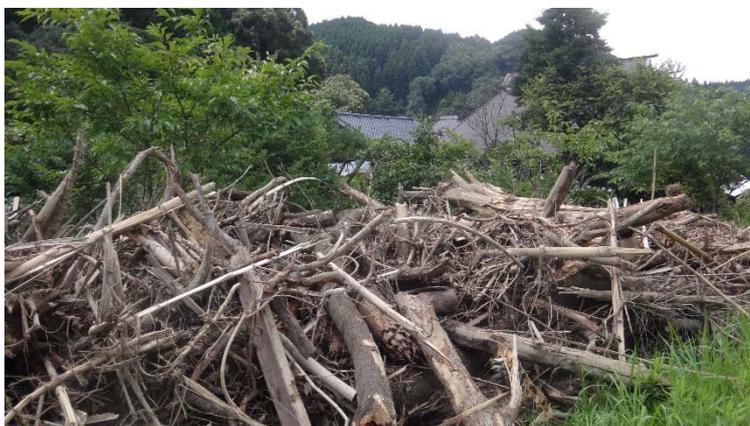
- ・ (6) -2 支川中流部 (朝倉市杷木大山地区)
- ・ 北緯 33° 22′ 10″ 東経 130° 50′ 52″
- ・ 赤谷川支川中流部の道路脇に撤去されていたもので、上流から流出して、この地点付近に堆積したものとみられる。
- ・ 樹木の幹は 30~50 本程度で径 20 cm に満たない小径木が多い (写真 39)。スギなどの植林木以外の広葉樹の幹が半数近くを占めており (写真 40、41)、他地点に比べて明らかに多い。

写真 40 赤谷川支川の中流部で道路脇に撤去されていた流木②：植林木以外の広葉樹の幹や枝が多く混じる。

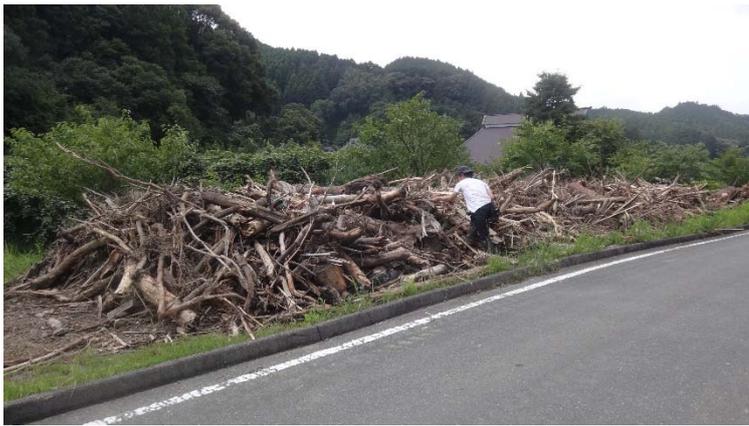
写真41 赤谷川支川の
中流部で道路脇に撤
去されていた流木③

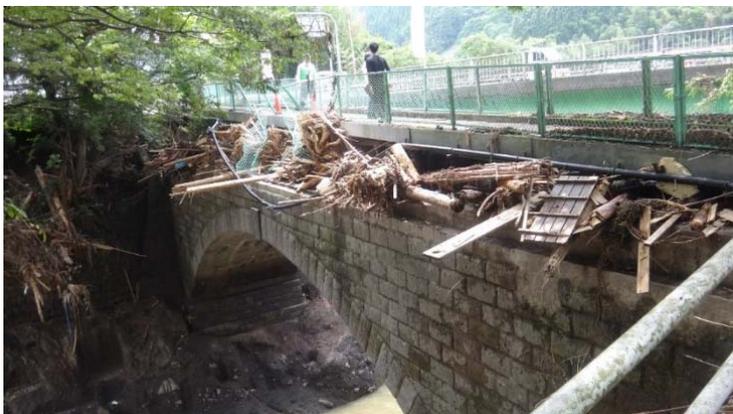
- ・ (7) -1 本川の谷出口(筑後川(三隈川)との合流部、大分県日田市大字夜明)
- ・ 北緯 33° 19' 19" 東経 130° 51' 53"
- ・ 橋脚の上に流木がゴミなどとともに漂着しており、ピーク時の河川水位は調査時(7月19日)より5~6m程度上がっていたことがわかる(写真46)。
- ・ 樹木の幹は10~20本程度でスギなどの植林木がほとんど(植林木以外の広葉樹種は数本程度)である。大肥川流域(約76.8km²)の最下流まで運ばれてきたものだが、長さが10m以上あって樹皮が一部残っているものもある(写真47)。

写真 46 大肥川本川の谷出口における流木の堆積状況①：橋脚の上に流木(主に植林木の幹や根株)やゴミが漂着しており、この高さまで水位上昇があったことがわかる。

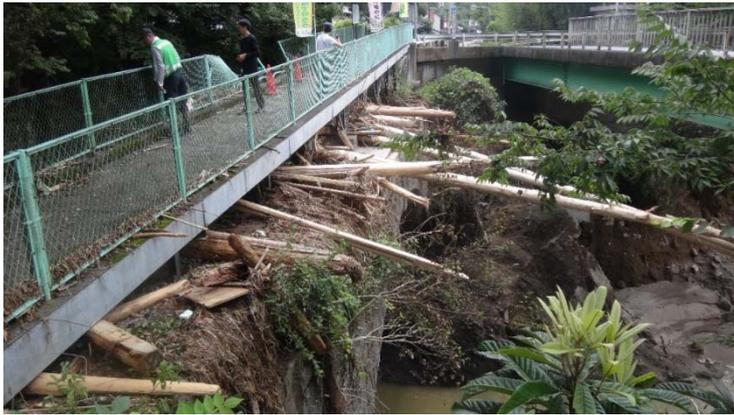
写真 47 大肥川本川の谷出口における流木の堆積状況②：漂着した流木の幹は長いもので 10 m 以上ある。

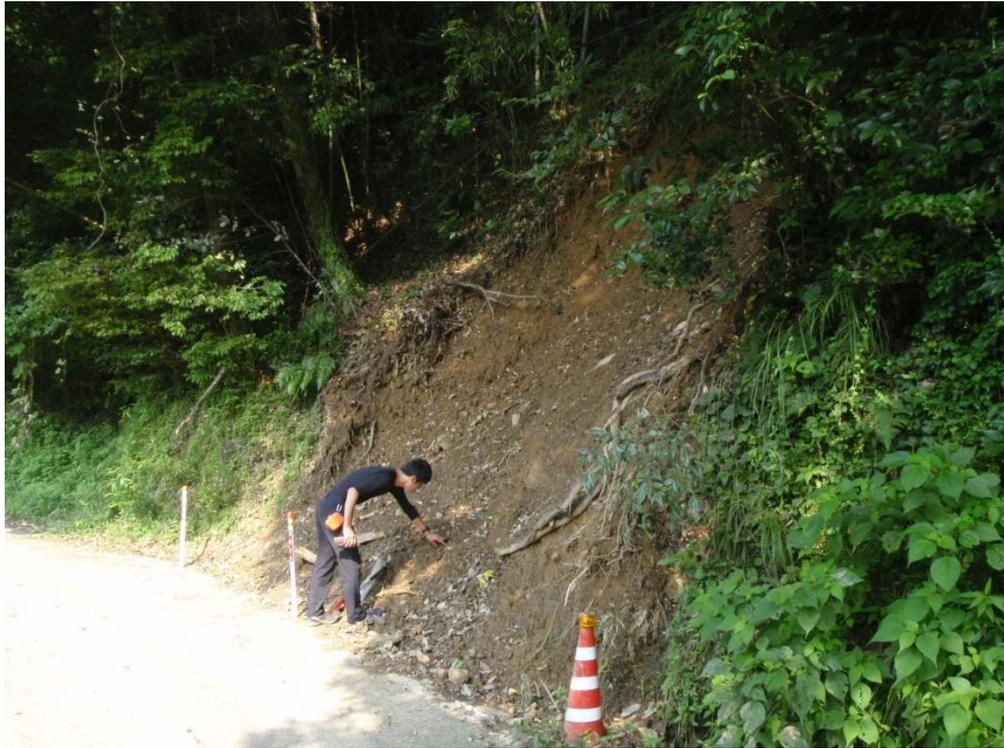
- ・ 北緯 $34^{\circ} 45' 15''$ 東経 $131^{\circ} 55' 55''$
- ・ 道路法面で発生した崩壊深 1 m 程度の平板状並進すべり。表層の風化土層が幅約 4 m、長さ約 6 m にわたって崩壊している（写真 50、51）。
- ・ 崩壊すべり面には基盤岩である三郡変成帯の泥質片岩が露出しており、風化土層中にも基盤岩から剥離した岩片が混じる（写真 52）。

写真 50 浜田市三隅町で発生した斜面崩壊地の様子①

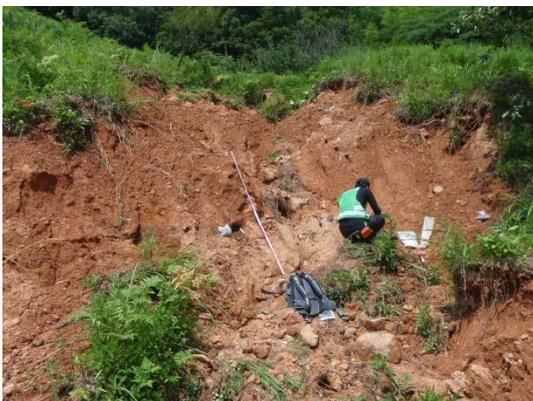
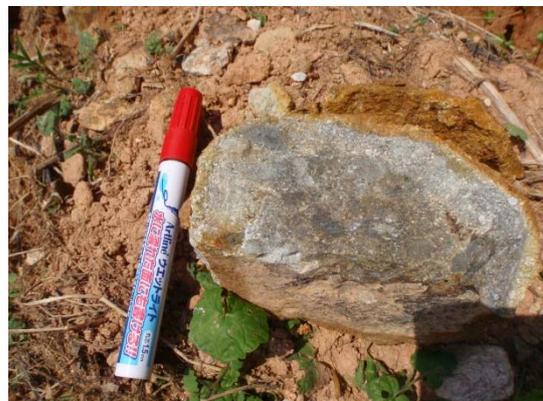
写真 57 益田市金山町宇治地区で発生した斜面崩壊地の様子②：（左）崩壊地内には大礫や巨礫が多数認められる、（右）崩壊地内にあった田万川層流紋岩の大礫。
