2018年6月28・29日の下呂市における土石流等の現地調査報告

2018年7月9日 初版

現地調査日－2018年7月2日

調査員－水・土砂防災研究部門 若月 強・出原 彰雄

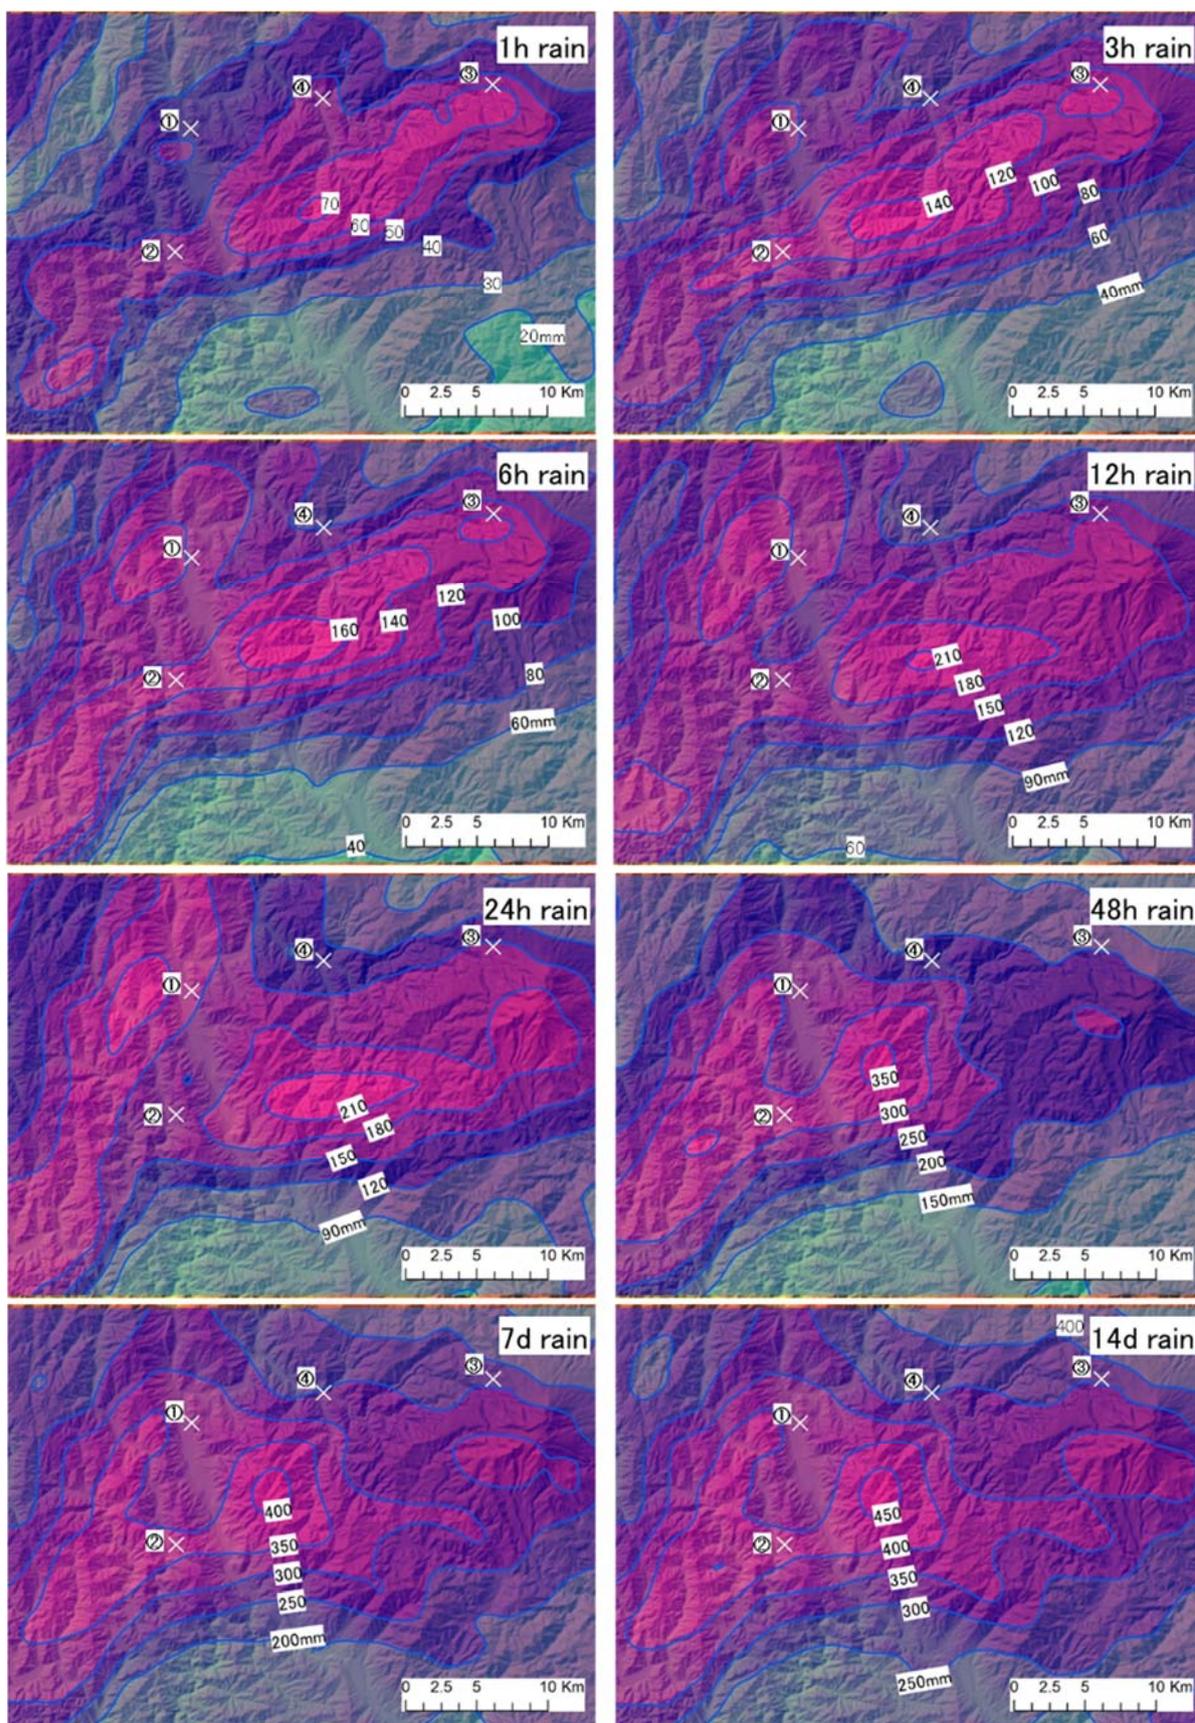
図2には、2018年6月29日までの気象庁解析雨量を用いて計算した災害時の最大1, 3, 6, 12, 24, 48時間及び最大7, 14日間雨量の分布を示す。各最大値として、例えば1時間雨量70mm以上、6時間雨量160mm以上、24時間雨量210mm以上、14日雨量450mm以上が記録されたが、調査した各地点はそれらよりも雨量が少ない。表1には、萩原町中上呂と馬瀬西村の土石流発生地点における、解析雨量による各積算雨量の最大値を示す。表1には最寄りの雨量計による値と最近の土石流災害における値も併記している。災害間での雨量の比較は容易ではないが、例えば本災害の6時間雨量の最大値は140～170mm程度であり、みなかみ町・岩国市・南木曾町災害の雨量に比較的近い。

図 2. 気象庁解析雨量による災害時（29 日まで）の最大 1, 3, 6, 12, 24, 48 時間及び最大 7, 14 日間雨量の分布. ①下呂市萩原町中上呂の土石流, ②下呂市馬瀬西村の土石流, ③下呂市小坂町落合の道路陥没, ④下呂市小坂町落合の護岸破損.

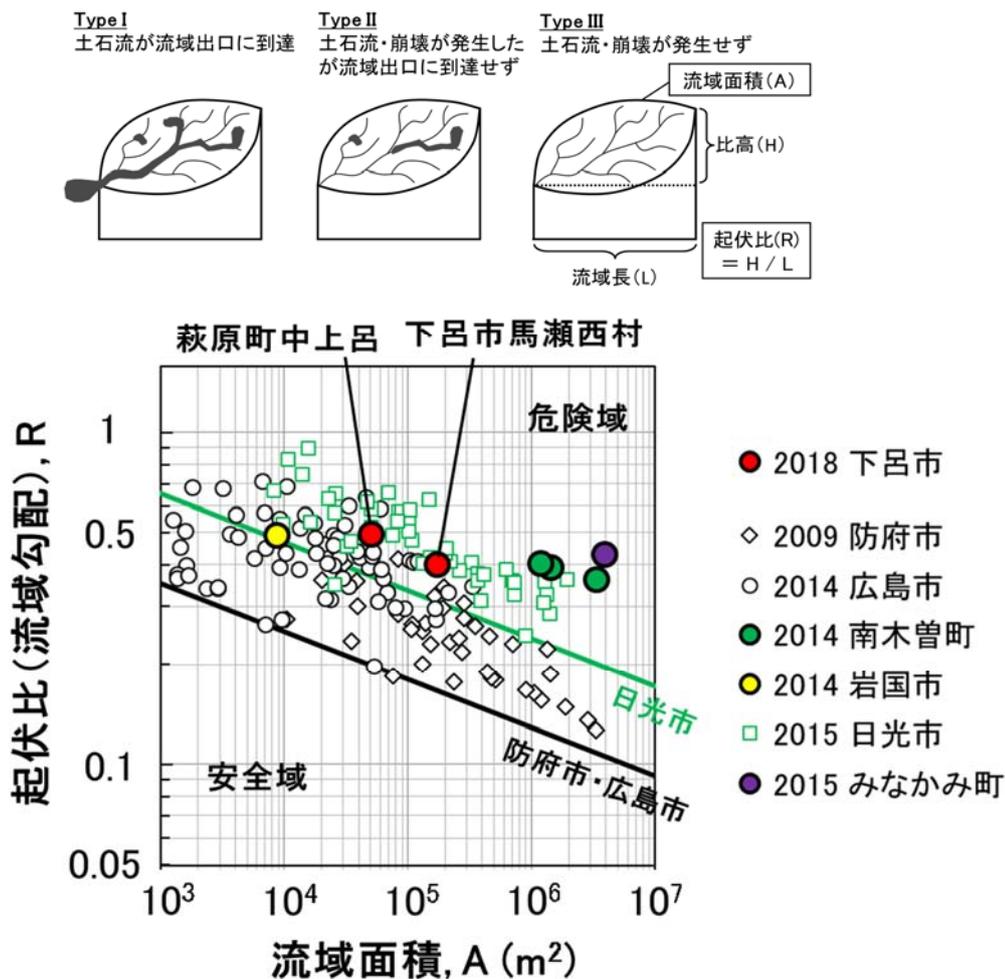
の流域の位置は、図4と図6にそれぞれ示している。図3には、最近の土石流災害における値もプロットしている。日光・広島・防府は土石流が多発したが、本災害を含むそれ以外の場所では土石流は単発ないしは数個以下である。図3において、多発型の日光市・広島市・防府市災害については、その下限値を示すラインを示しており、それよりも右上側、すなわち流域面積と起伏比が大きい場所では、土石流が流域出口に到達する可能性がある。下呂市の2ヶ所の土石流は、流域地形的には、防府や広島よりも危険側にあり、日光と同程度であり、南木曾やみなかみよりもやや安全側に位置するという特徴がある。

図 3. 土石流発生流域の流域面積と起伏比の関係. Type I の流域のみをプロットしている. 2 本の実線は、防府市・広島市と日光市の各プロットの下限值を示す.

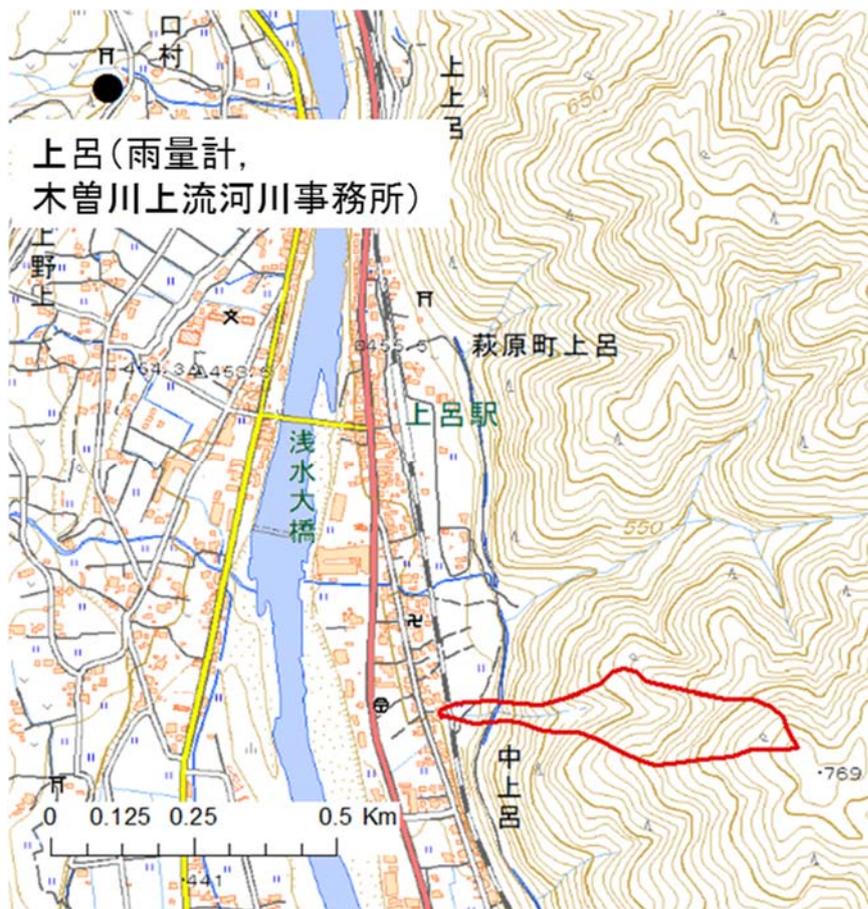
- ・土石流が発生した流域の、流域面積 A は 0.0504 km^2 、起伏比 $R (=H/L)$ は 0.495 、比高 H は 309 m 、流域長 L は 624 m である(図4)。
- ・下端斜面の侵食深は、概ね 2m 以下と薄く、一部に岩盤が露出している(写真2)。したがって、土層は薄いと思われる。
- ・最大1時間雨量は 44 mm 、最大3時間雨量は 101 mm 、最大6時間雨量は 138 mm 、最大12時間雨量は 175 mm 、最大24時間雨量は 195 mm 、最大48時間雨量は 280 mm を記録した(表1, 図5)。
- ・1/20万地質図「飯田(第2版)」によると、地質は白亜紀後期の角閃石黒雲母花崗閃緑斑岩(Gdp)である。1/5万地質図「萩原」では萩原花崗閃緑斑岩(Hg)に相当し、図幅説明書によると、角閃石(粒径 $0.5\text{-}1 \text{ mm}$)、黒雲母(約 0.5mm)、斜長石($5\text{-}6 \text{ mm}$ 以上)、石英($3\text{-}4 \text{ mm}$)、及びカリ長石(5 mm 以上)を主成分鉱物とする。また、石基は斜長石、石英及びカリ長石の細粒状結晶からなる。(写真4左)
- ・流下した土は砂質である(写真4右)。

図 4. 下呂市萩原町中上呂の土石流が発生した流域 (赤色). 背景図は国土地理院の「地理院地図」.

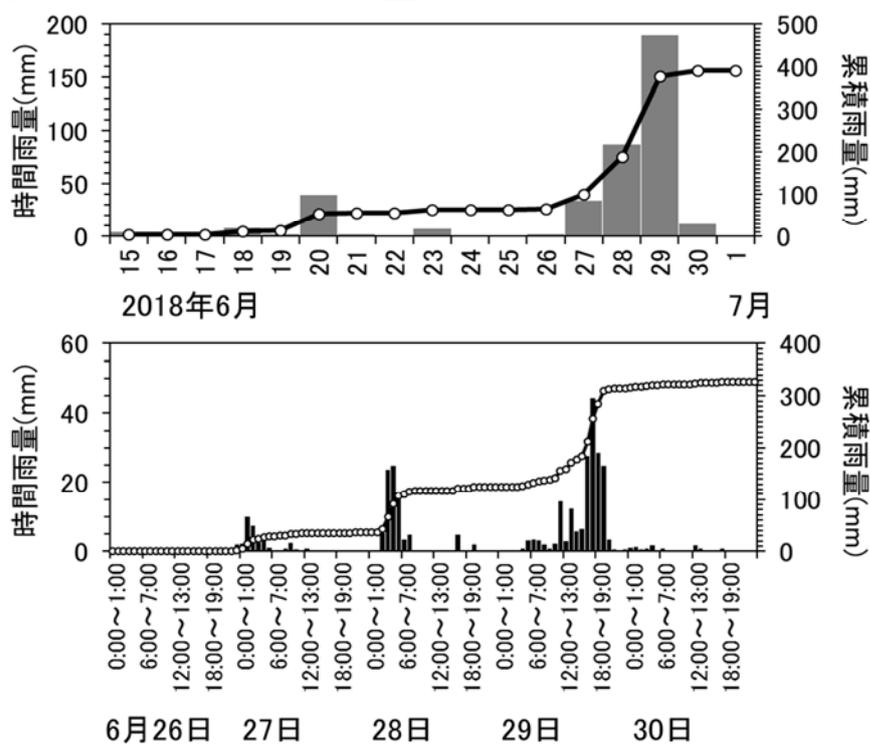
図 5. 下呂市萩原町中上呂の土石流 (気象庁解析雨量から作成). (上) 日雨量, (下) 時間雨量.

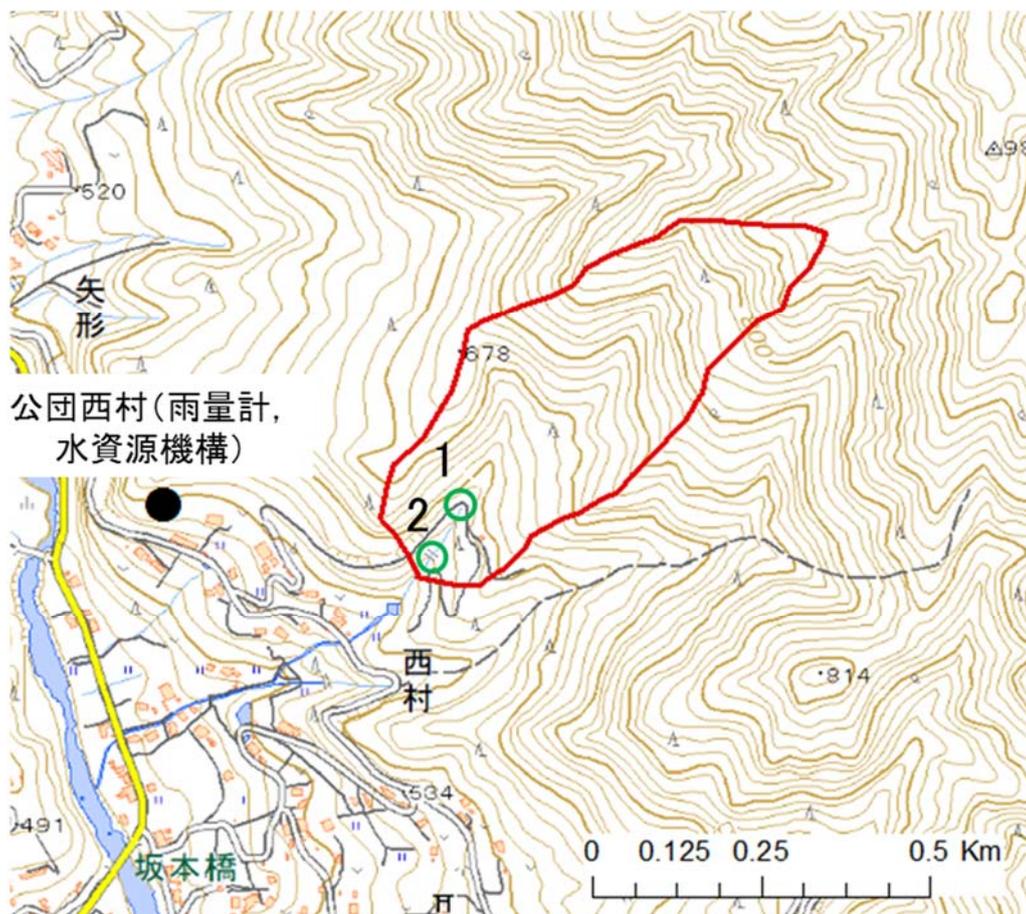
- ・土石流が発生した流域の, 流域面積 A は 0.1708 km^2 , 起伏比 $R (=H/L)$ は 0.402 , 比高 H は 321 m , 流域長 L は 799 m である (図 6).
- ・今回は, 土石流の源頭部は確認していない.
- ・橋が流された地点 1 から約 90 m 下方の, 堰堤 (図 6 の地点 2) でほとんどの土砂と流木が停止していた (写真 7).
- ・最大 1 時間雨量は 56 mm , 最大 3 時間雨量は 107 mm , 最大 6 時間雨量は 147 mm , 最大 12 時間雨量は 167 mm , 最大 24 時間雨量は 176 mm , 最大 48 時間雨量は 313 mm を記録した (表 1, 図 7).
- ・図 6 の地点 1 では, 礫の最大径は 0.5 m , 平均は $0.1 \sim 0.25 \text{ m}$ 程度である (写真 6).
- ・1/20 万地質図「飯田 (第 2 版)」によると, 地質は白亜紀後期の濃飛流紋岩ステージ II の流紋デイサイト・流紋岩溶結凝灰岩 (II₄) である. 1/5 万地質図「下呂」では, 流域の上流部 (全体の 2/3) は濃飛流紋岩シーケンス III の東俣一船山溶結凝灰岩層 (岩相は斜方輝石単斜輝石角閃石黒雲母流紋デイサイト溶結凝灰岩, III₂) が, 流域の下流部 (全体の 1/3) は濃飛流紋岩シーケンス II の赤河溶結凝灰岩層 (岩相は黒雲母流紋岩溶結凝灰岩, II₂) がそれぞれ分布している. (写真 8)
- ・流下した土は砂質である.

図 6. 下呂市馬瀬西村の土石流が発生した流域 (赤色). 背景図は国土地理院の「地理院地図」.

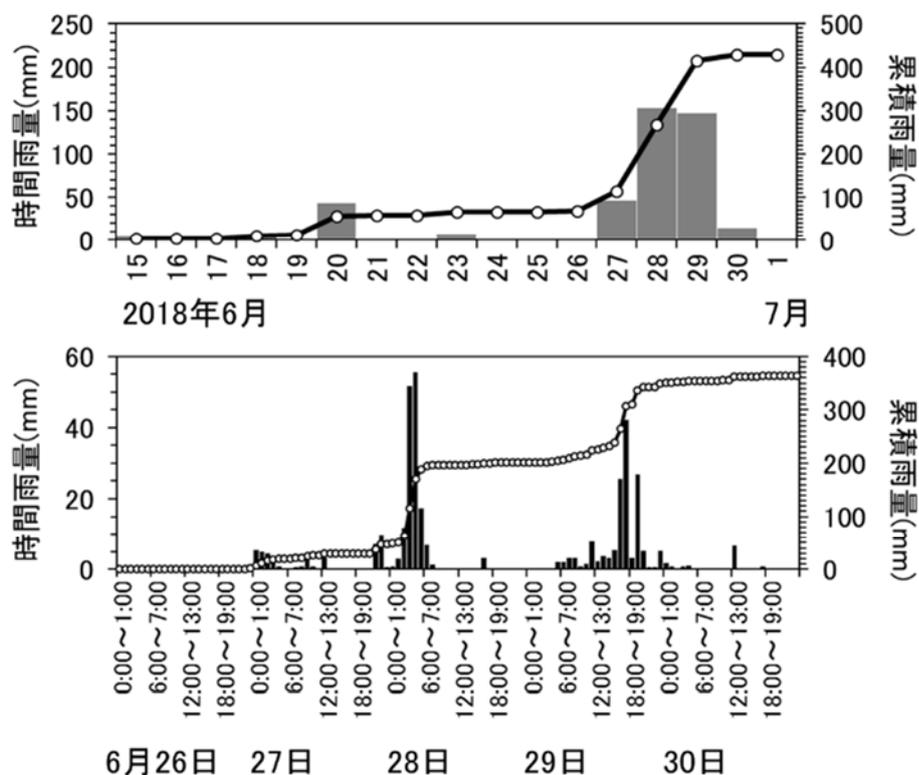
図 7. 下呂市馬瀬西村の土石流（気象庁解析雨量から作成）. 上）日雨量，（下）時間雨量.
