2019年6月18日山形県沖の地震による斜面変動調査報告

国立研究開発法人 防災科学技術研究所 水・土砂防災研究部門 若月 強・真庭志歩

現地調査日:2019年7月10,11日 調査員:若月 強・真庭志歩 (水・土砂防災研究部門)

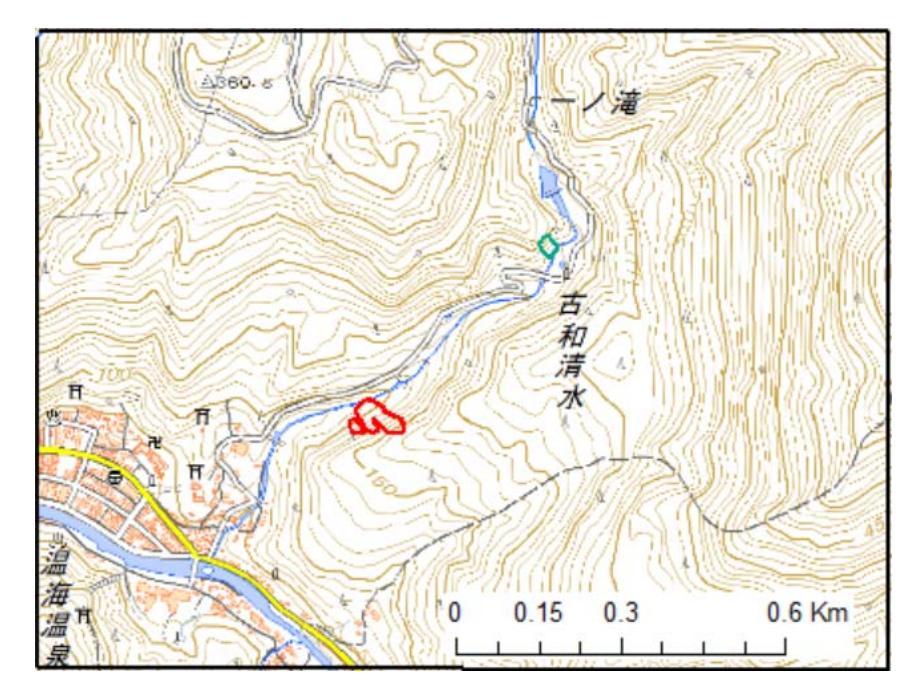
図 4. 鶴岡市湯温海の斜面崩壊の位置図. 赤線が斜面崩壊 A, 緑線が斜面崩壊 B. 背景は国土地理院の標準地図.

(1) 鶴岡市湯温海の斜面崩壊A(図4,写真1)

最大幅約 50m,長さ約 80mの崩壊であり,斜面は急勾配であり,すべり面に岩盤が露出している(写 真 1 左).崩壊面積に比べて,崩土はそれほど多くないので崩壊厚は最大 2~3m 程度と薄いと思われる. 崩壊堆積物は平均 40 cm 程度の礫が多い(写真 1 右).崩土による川の堰き止めはない.

尾根付近から崩壊している.目視によると幅 15~25 m 程度,長さ 30~40 m 程度の崩壊であり,斜面 は急勾配であり,すべり面に岩盤が露出している(写真 2-1, 2-2).国土地理院が 6 月 26 日に撮影した 航空写真には存在していない.従って,それ以降から調査日(7/11)までの間に崩れたと考えられる.約 9km 南のアメダス鼠ケ関では,6月 27 日(日雨量 18.5 mm,最大時間雨量 6.5 mm),28 日(日雨量 34.5 mm,最大時間雨量 20.0 mm),29 日(日雨量 42.0 mm,最大時間雨量 13.0 mm),30 日(日雨量 20.0 mm,最大時間雨量 8.0 mm)の降雨が観測されており,地震によって緩んだ地盤がこれらの雨によ って崩壊した可能性がある.

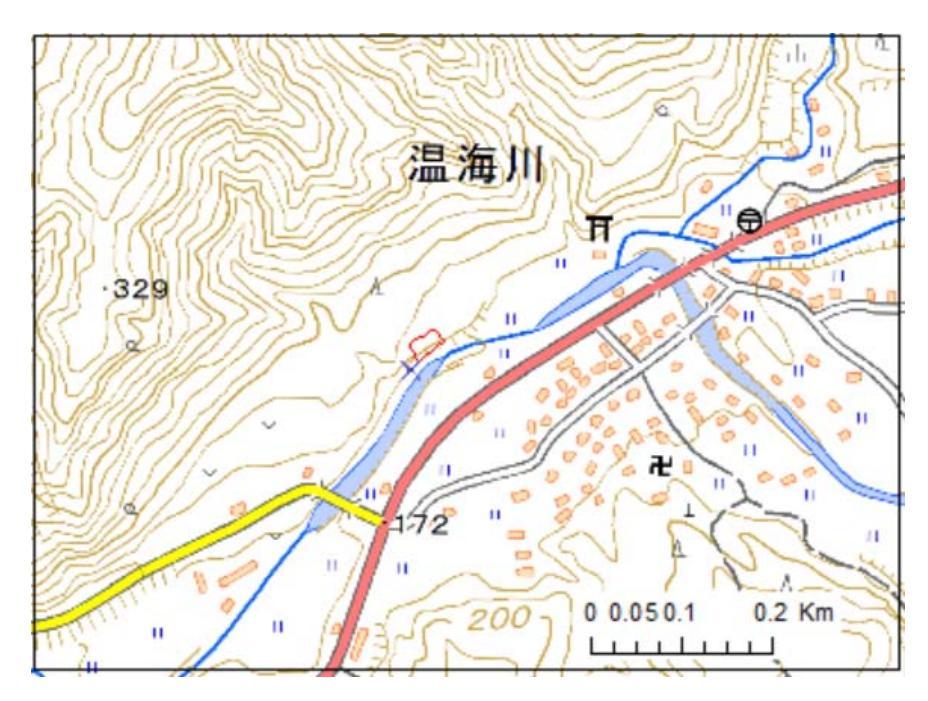
図 5. 鶴岡市温海川の斜面崩壊の位置図. 背景は国土地理院の標準地図.

(3) 鶴岡市温海川の斜面崩壊(図5,写真3)

温海川に面する急崖の崩壊(写真 3). 付近の農家レストランの人によると、地震により崩壊したとの こと.

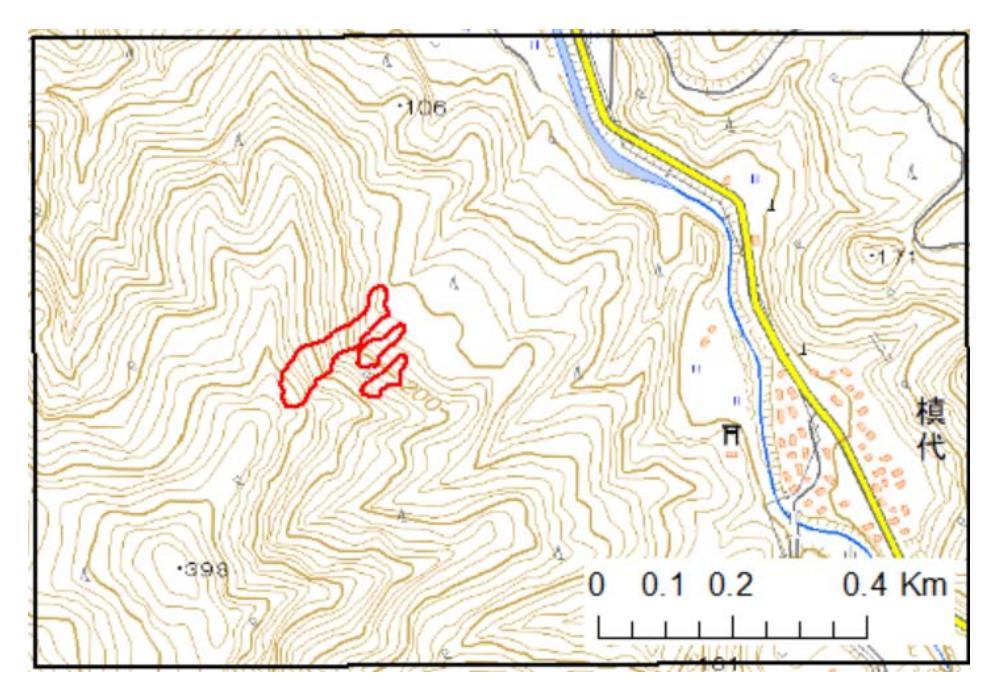
図 6. 鶴岡市槇代の斜面崩壊の位置図. 背景は国土地理院の標準地図.

(4) 鶴岡市槇代の斜面崩壊(図6,写真4)

付近の畑で作業していた方によると、2019年2月頃からの雨で最初の崩れが発生し、その後の雨でも 徐々に拡大して、今回の地震ではさらに何割か拡大した(写真4-1,4-2).崩壊地下流の河川沿いの田ん ぼには2019年2~3月頃から土砂が流出していたとのことであり、調査時に新しい稲が埋まっているこ とから、地震時前後にも土砂が流下したと考えられる(写真4-3).

遠景によると、崩壊面には新しい植生が無く、礫もほとんど見られず、比較的滑らかである. 倒木の葉 は枯れていない. 崩壊厚は比較的薄いように見える(2~3m?).

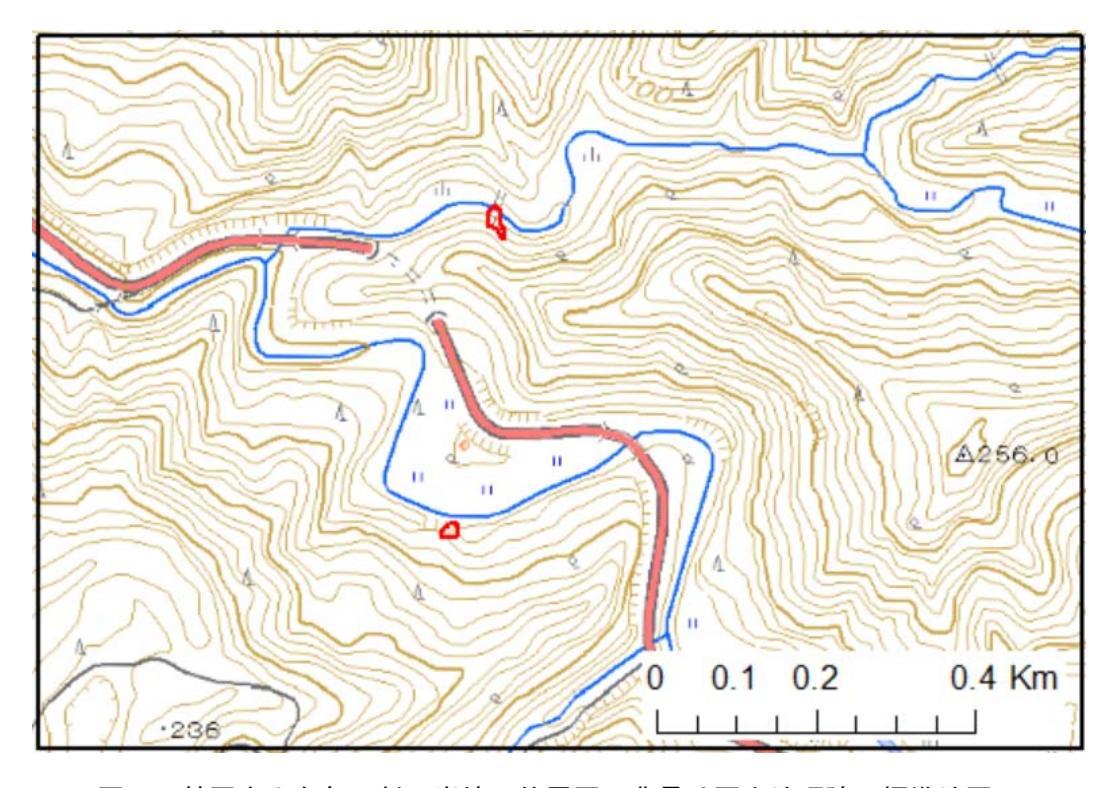
図 7. 鶴岡市小名部の斜面崩壊の位置図. 背景は国土地理院の標準地図.

(5) 鶴岡市小名部の斜面崩壊(図7,写真5)

写真 5 は図 7 中の南側の崩壊であり, 渓岸斜面が崩れている(写真 5).崩壊地は,幅約 8m,長さ約 5m,厚さ 70 cm 以下であり,斜面下部の擁壁が破壊されている.崩壊面が新鮮であることから,地震に よる崩壊と思われる.

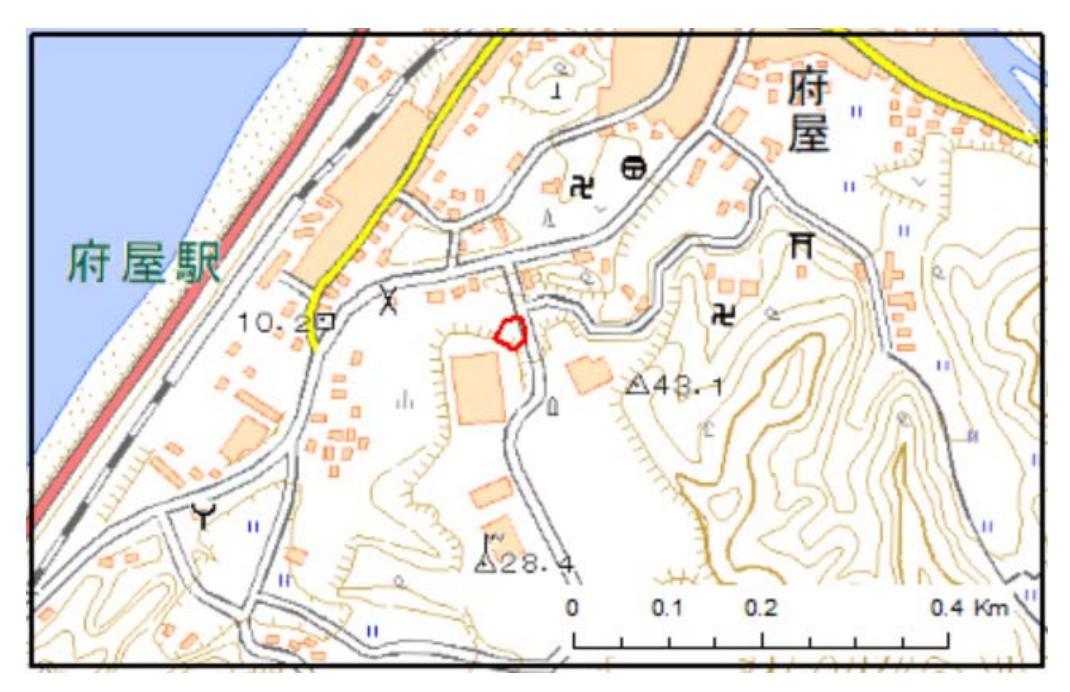
図 8. 村上市府屋の地すべりの位置図. 背景は国土地理院の標準地図.

(6)村上市府屋の山北総合体育館脇の人工斜面の地すべり(図8,写真6) 体育館の敷地の北東端(尾根状形状)の人工斜面(盛土・切土複合か?)の地すべりである.
